**Tesis final de grado:
“Accesibilidad en transportes turísticos
y terminales”**

**Alumna: María Eugenia Monsalvo.
Director de tesis: Alfredo Conti.**

Fecha de entrega: 07/07/2005

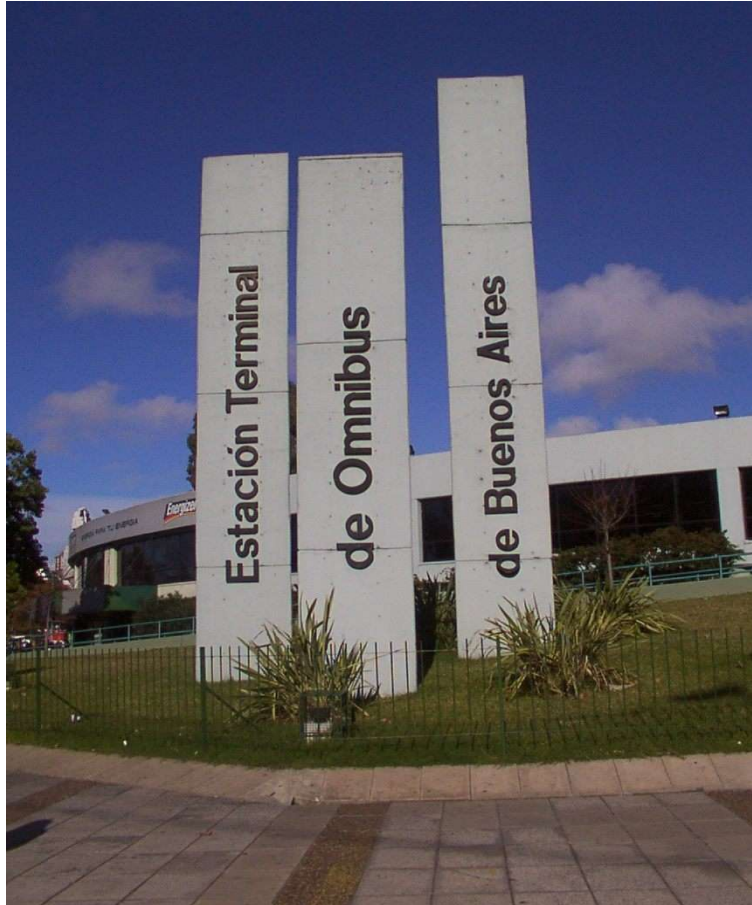
1- Exterior de la Terminal de Ómnibus de Retiro.

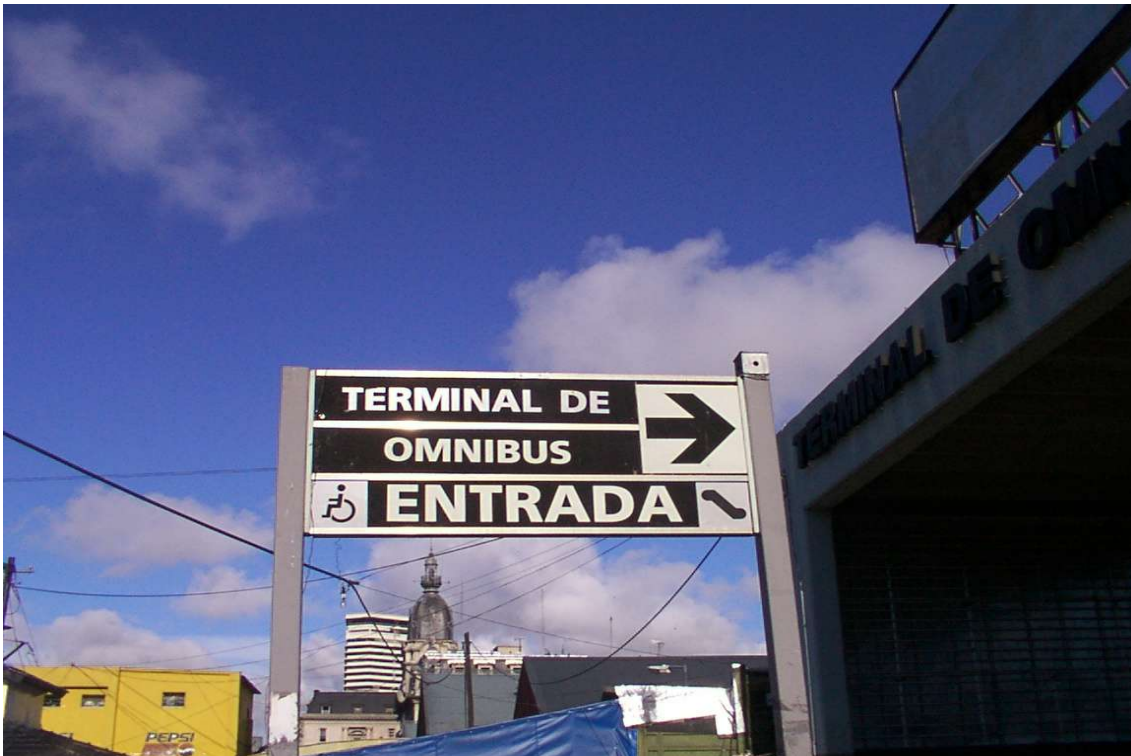
2- Carteles indicadores con colores contrastantes, y con el pictograma internacional de accesibilidad.

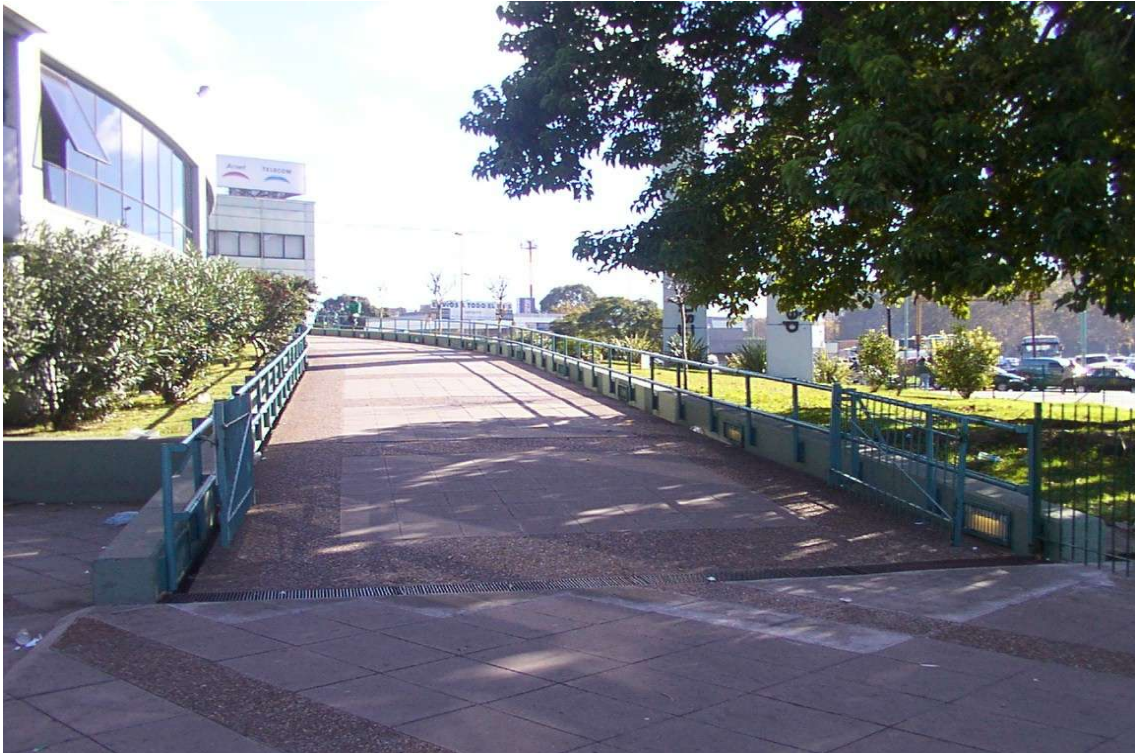
3- En la imagen podemos observar que esta entrada está constituida por una rampa con un ancho superior a 1,30 metros, sin pasamanos intermedio y sin superficies planas de descanso cada 6,00 metros.

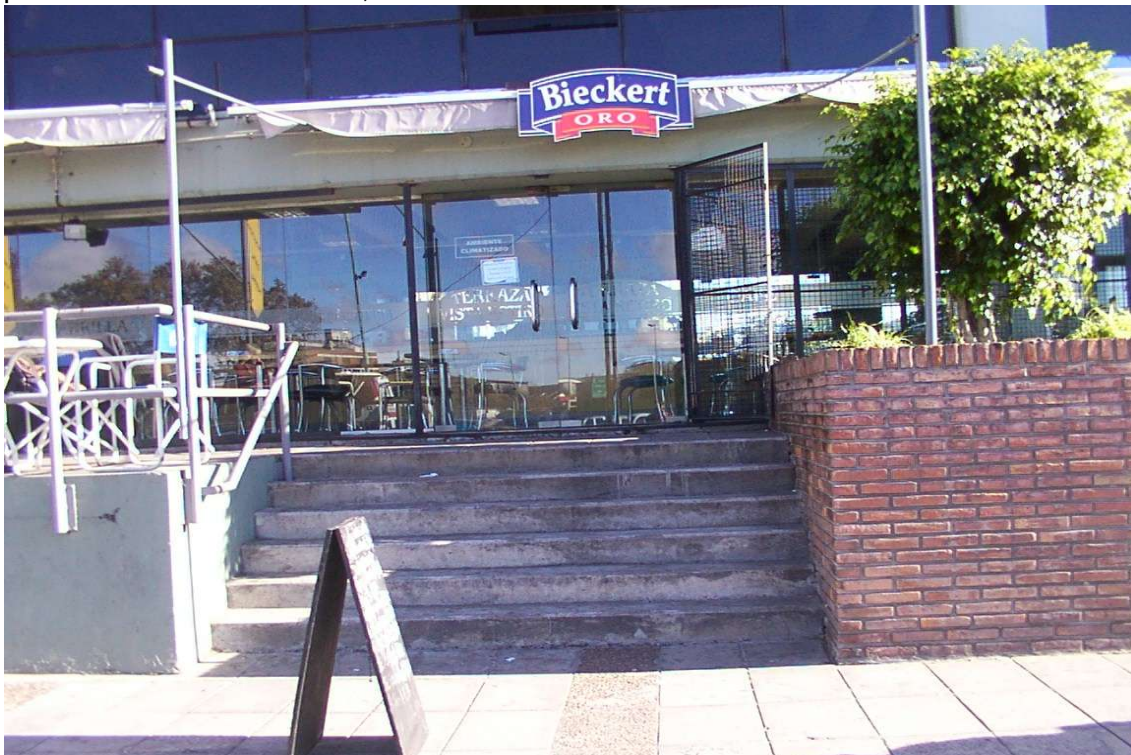
4- Restaurante de la terminal cuya entrada que da al exterior consta únicamente de escalones para su ingreso.

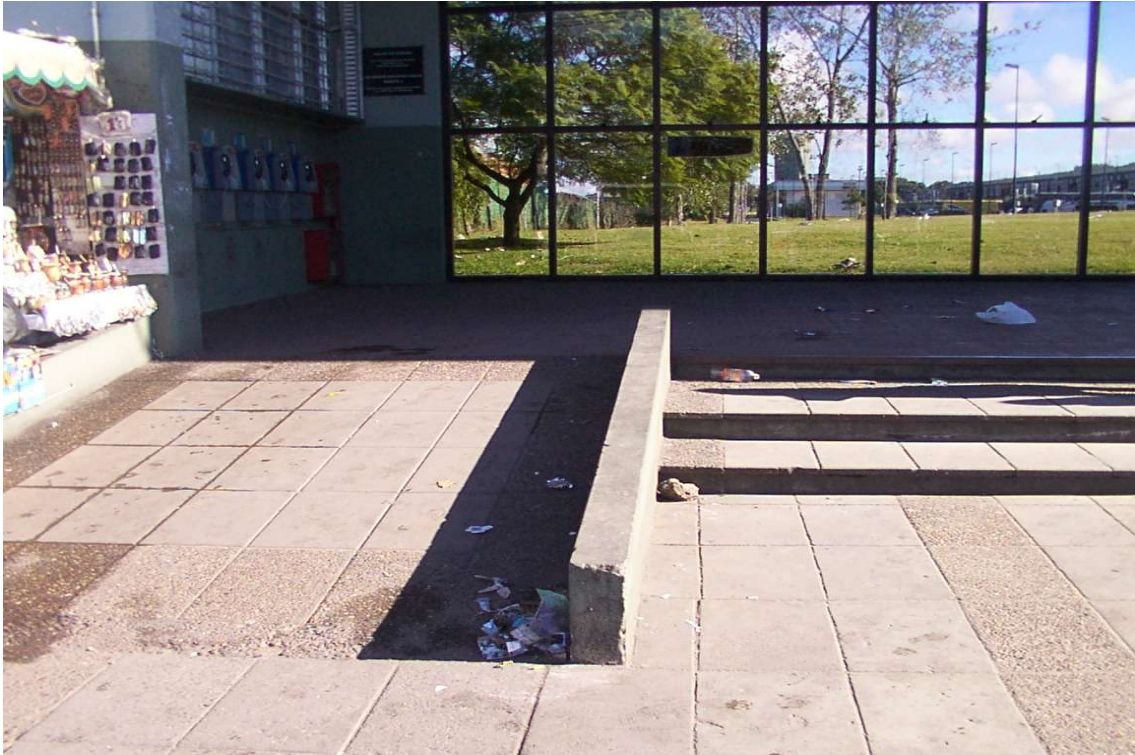
5- Entrada principal con la opción de escalones y rampa.

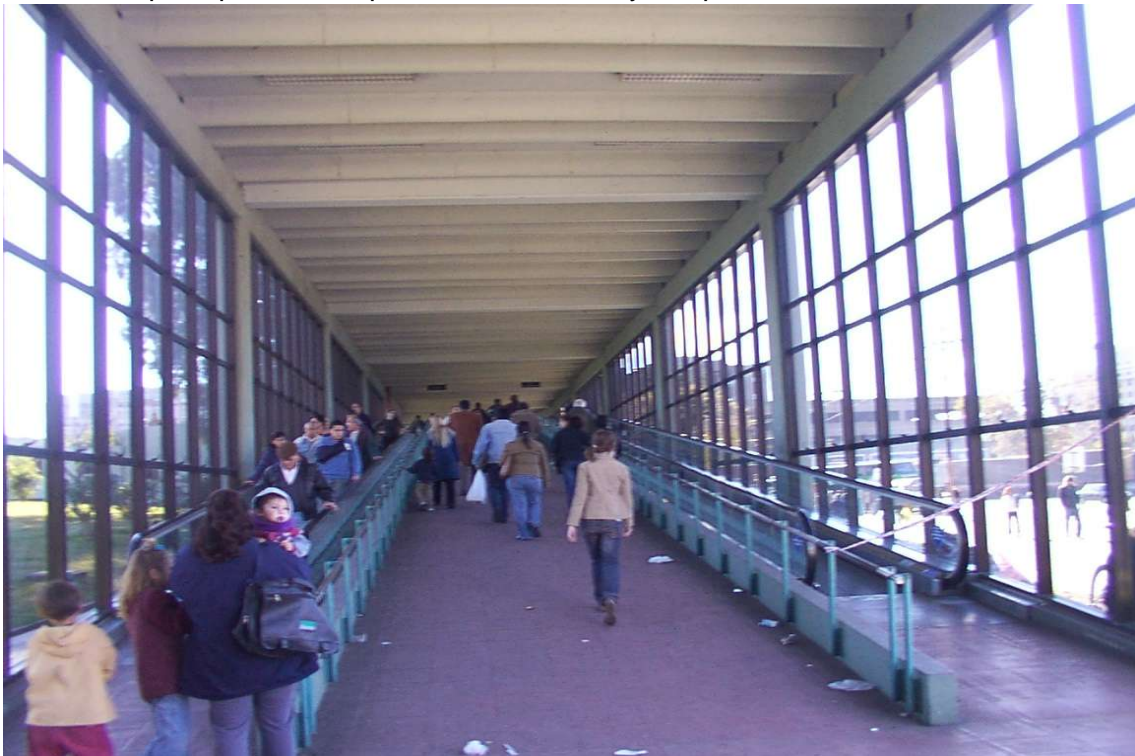
6- El acceso principal, con rampas mecánicas de ascenso y descenso; y una rampa no mecánica. Todas con pasamanos; pero sin pasamanos intermedio en la rampa no mecánica cuyo ancho supera 1,30 metros. Se puede observar también el solado con textura y color contrastante en las rampas mecánicas.

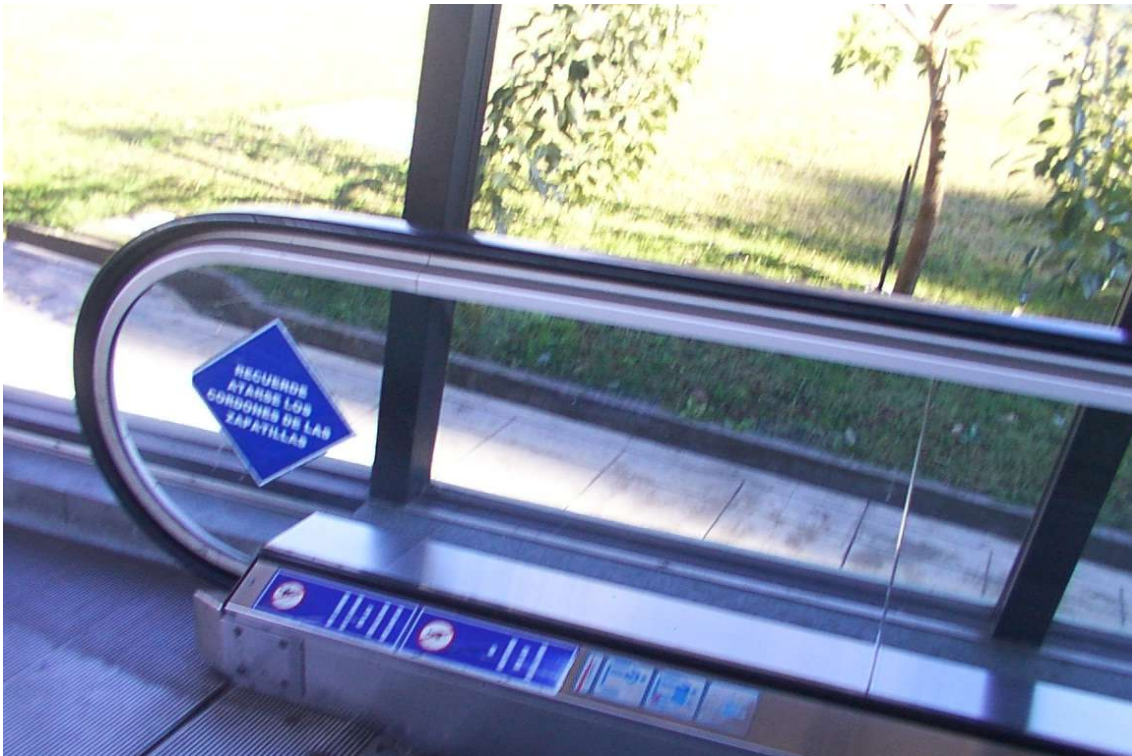
7- Esta imagen refleja que la escalera mecánica tiene carteles de prevención, con colores contrastantes y pictogramas.

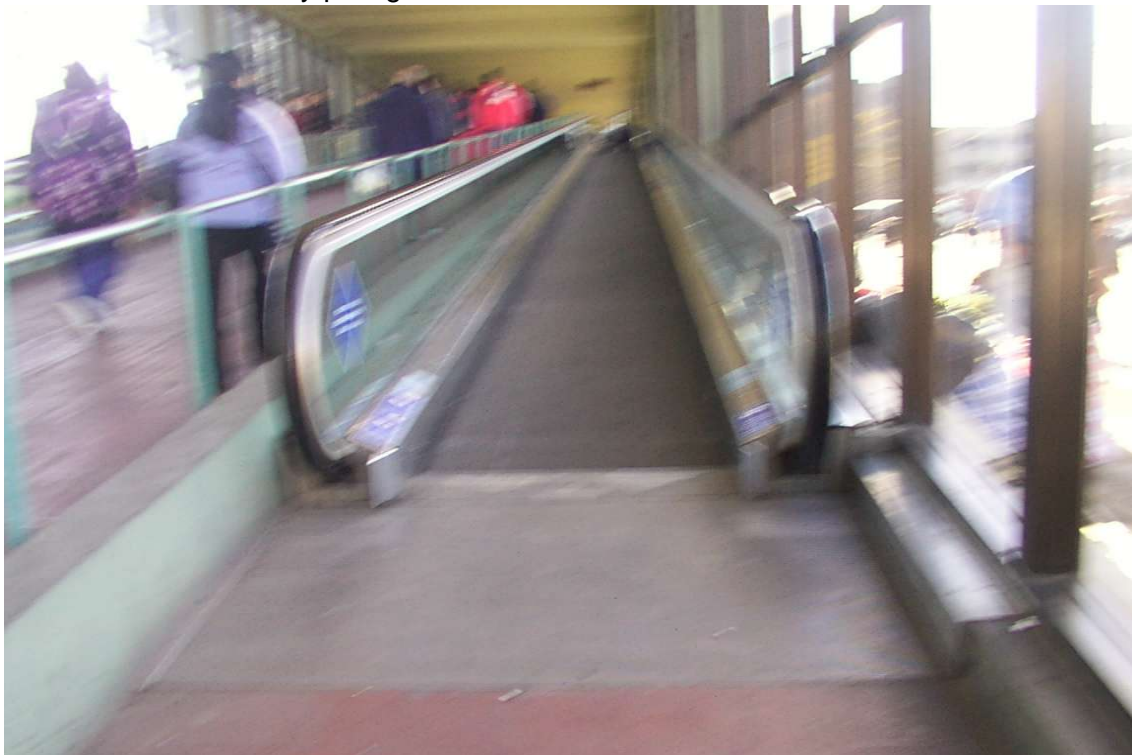
8- En esta fotografía puede apreciarse mejor el solado con relieve y color contrastante.

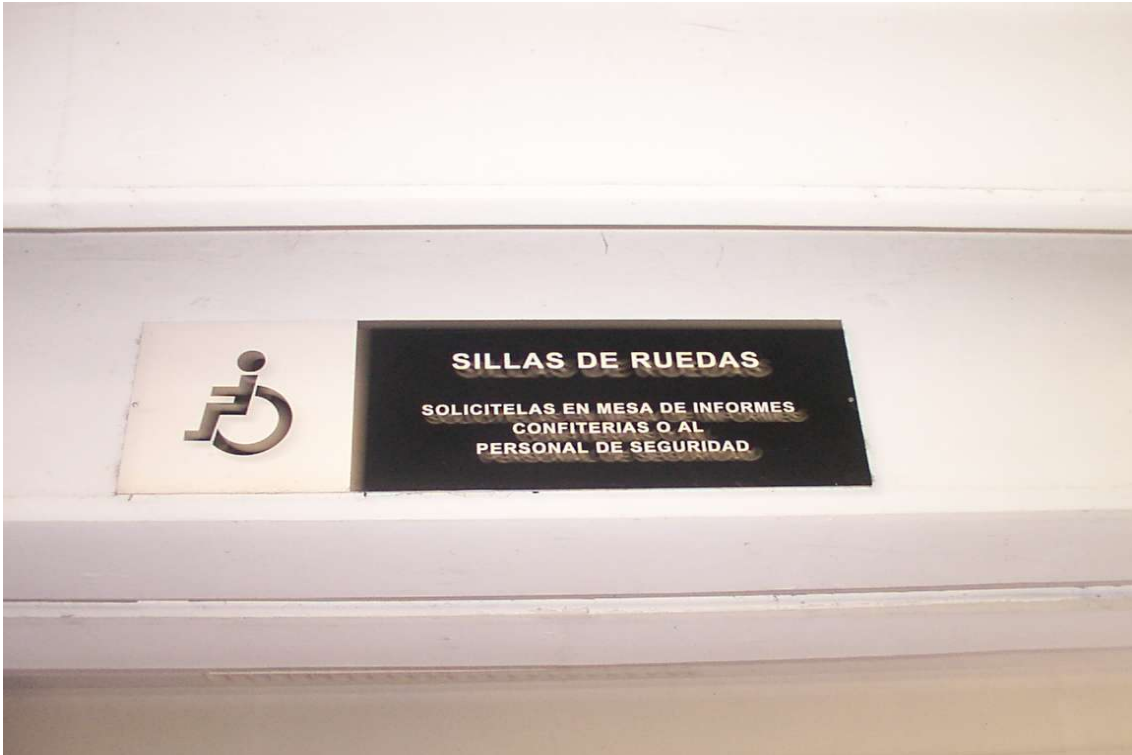
9- Cartel que comunica dónde solicitar una silla de ruedas, en imprenta mayúscula, con el pictograma universal de accesibilidad y en blanco y negro.

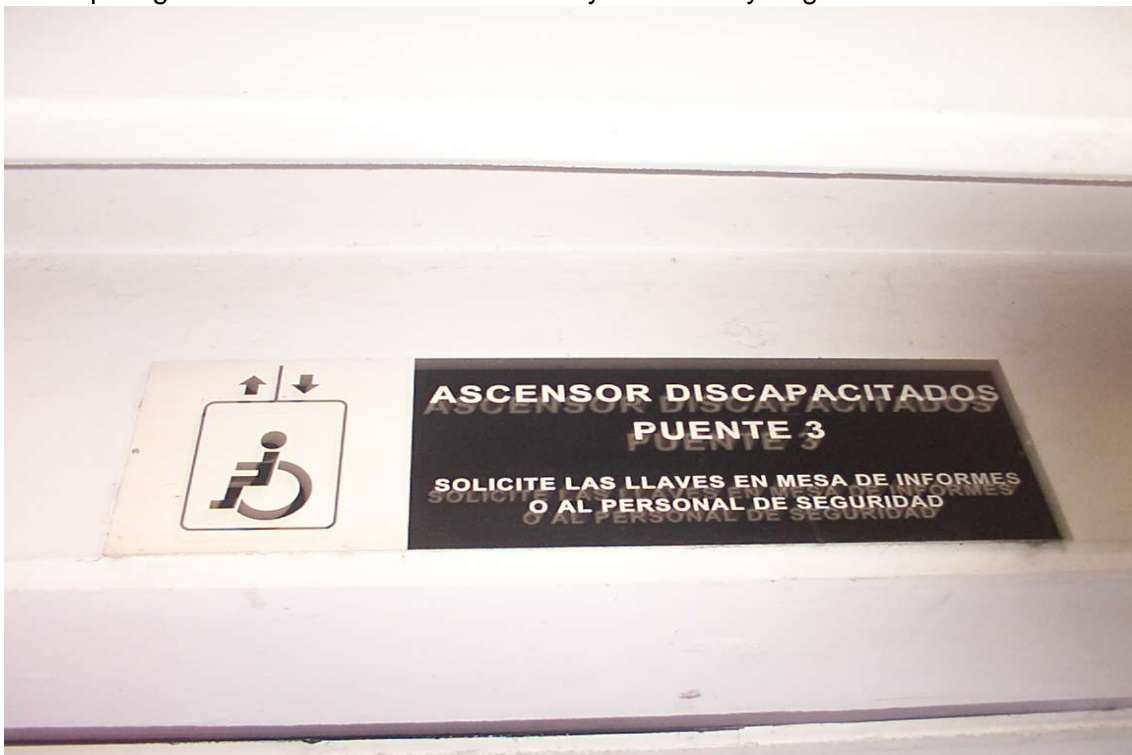
10- Este cartel, de iguales características que el anterior, indica la ubicación del ascensor para discapacitados.

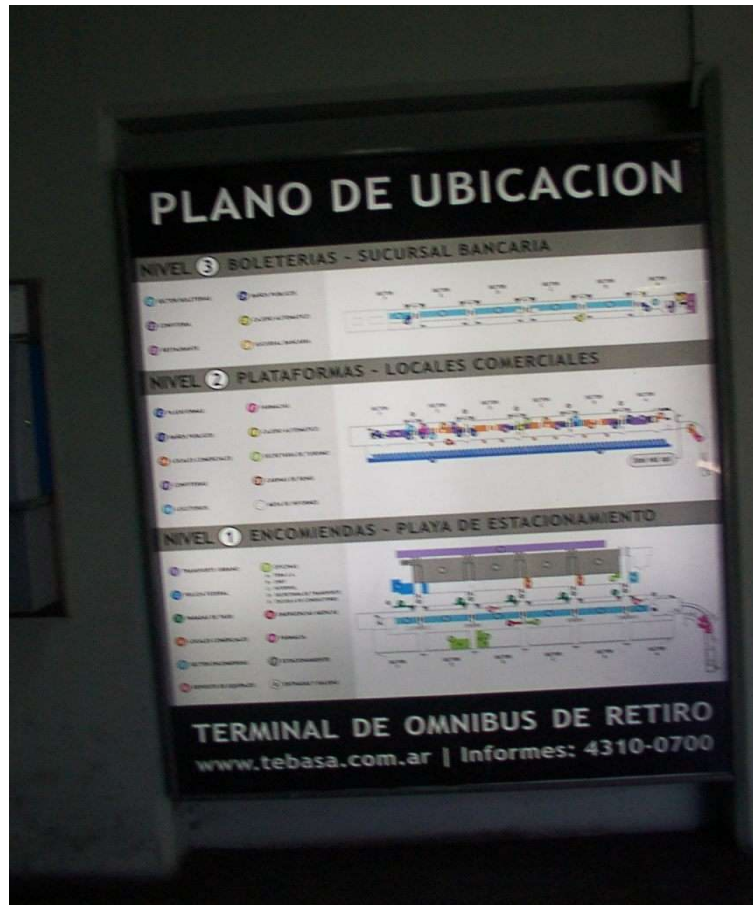
11- Plano que explica con números, letreros y colores la ubicación de los diferentes espacios de la terminal.

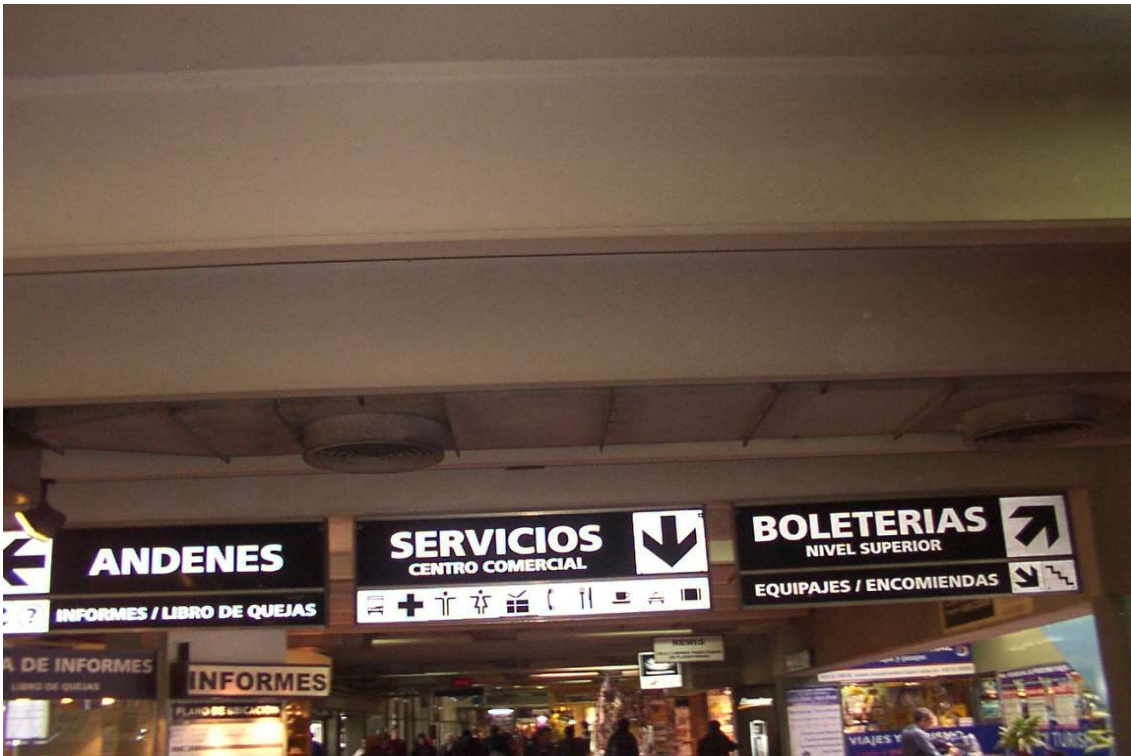
13- Otros carteles indicadores.

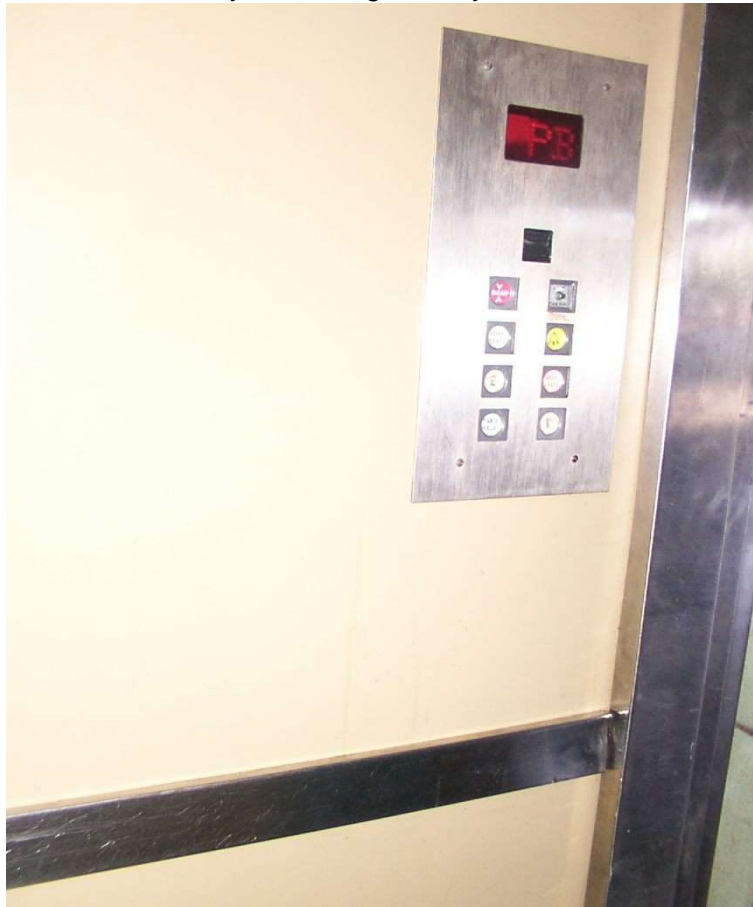
15- Interior del ascensor donde se muestra la botonera en forma vertical, distinguiendo en color rojo el piso donde se encuentra; desprovisto de barras de apoyo.

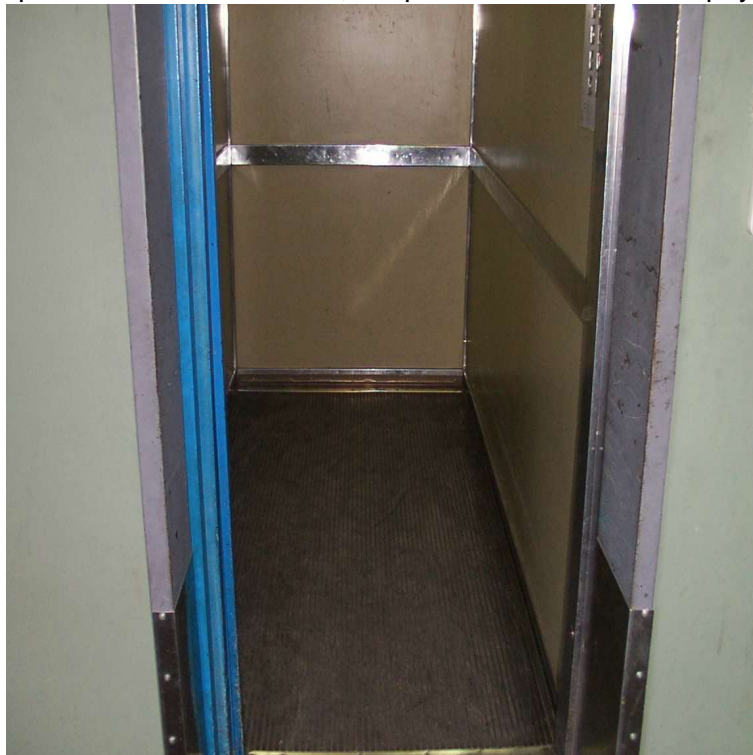
16- Dimensiones del ascensor.

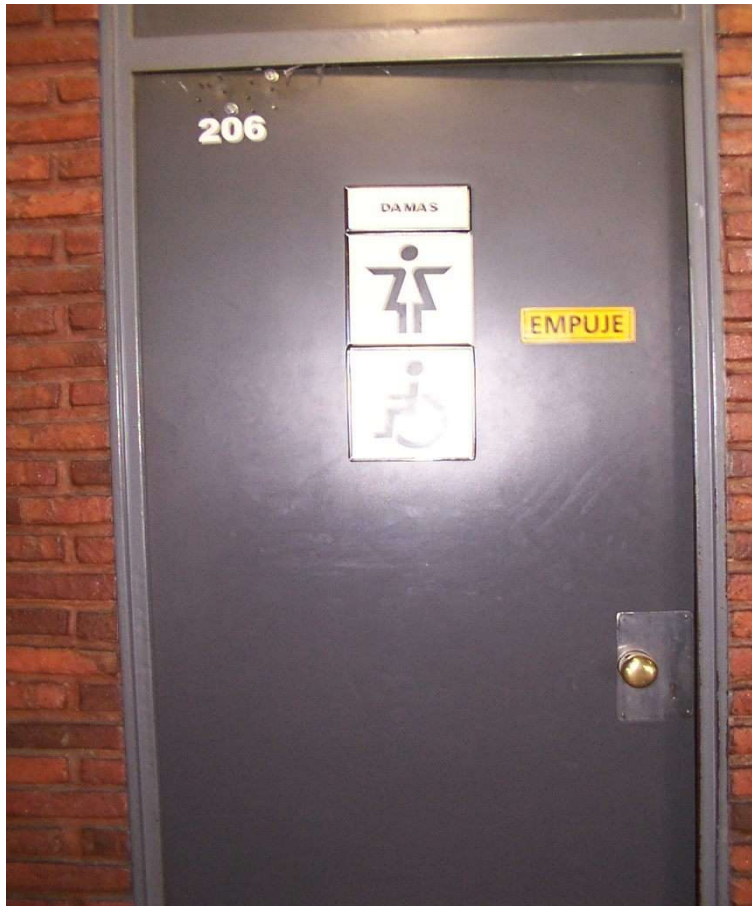
17- Puerta de entrada al baño de damas identificada con su pictograma y con un letrero en fondo blanco y letras negras, además del pictograma internacional de accesibilidad. En fondo amarillo y letras negras se indica cómo accionar la puerta, la cual abre hacia adentro con un herraje en forma circular.

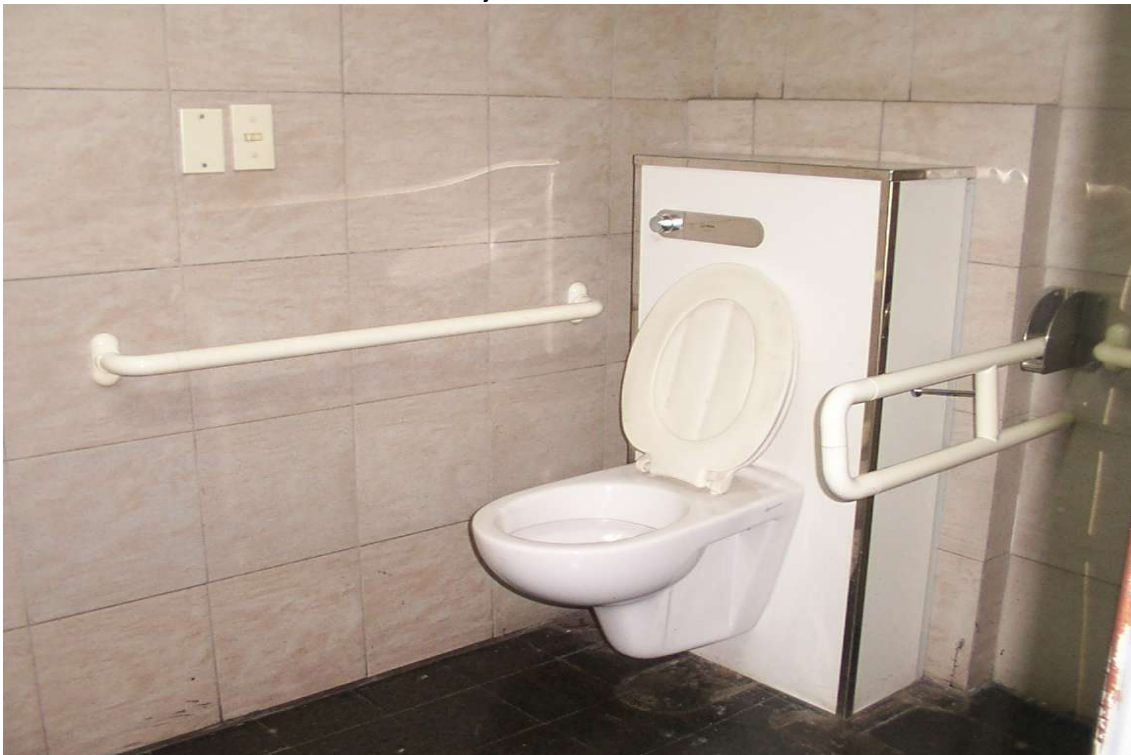
18- Interior del sanitario adaptado en el baño de mujeres, con indoro a menor altura,

barras de apoyo, botonera baja de descargue accesible, tecla de luz a altura aceptable.

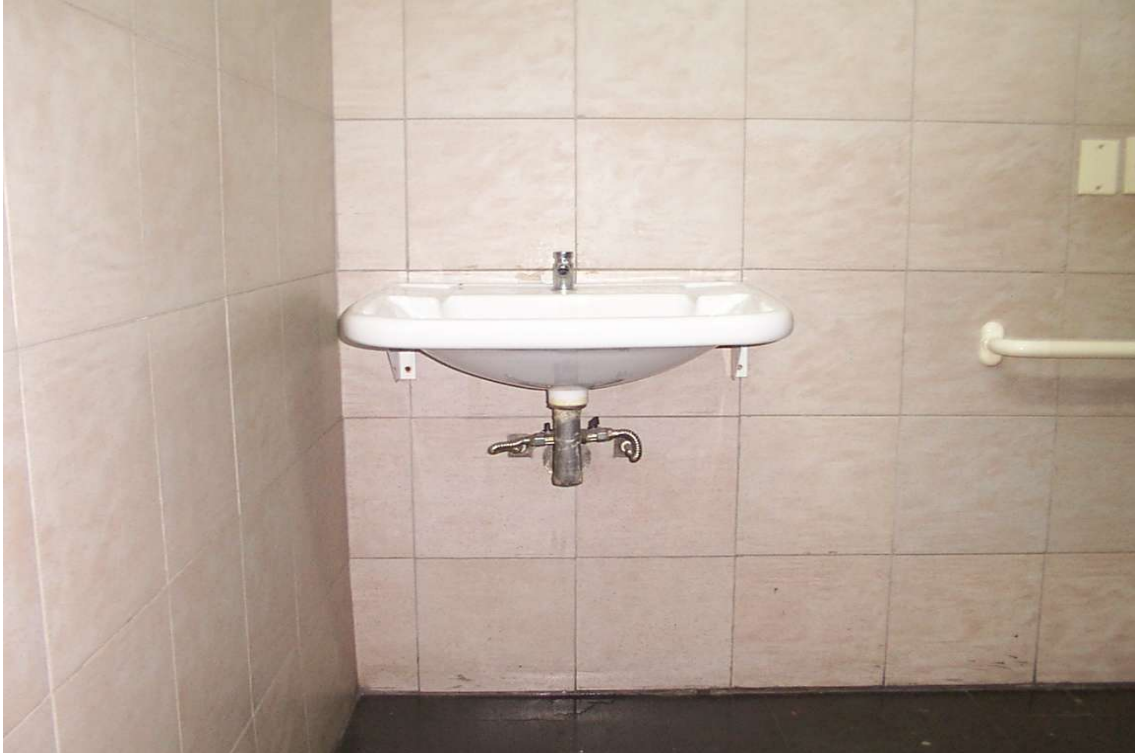
19- Labavo del mismo baño, con canilla de fácil uso que no requiere fuerza, espacio debajo del mismo para colocar la silla de ruedas. No se observa la existencia de un espejo inclinado, ni sobre el labavo ni en ningún espacio dentro del sanitario adaptado.

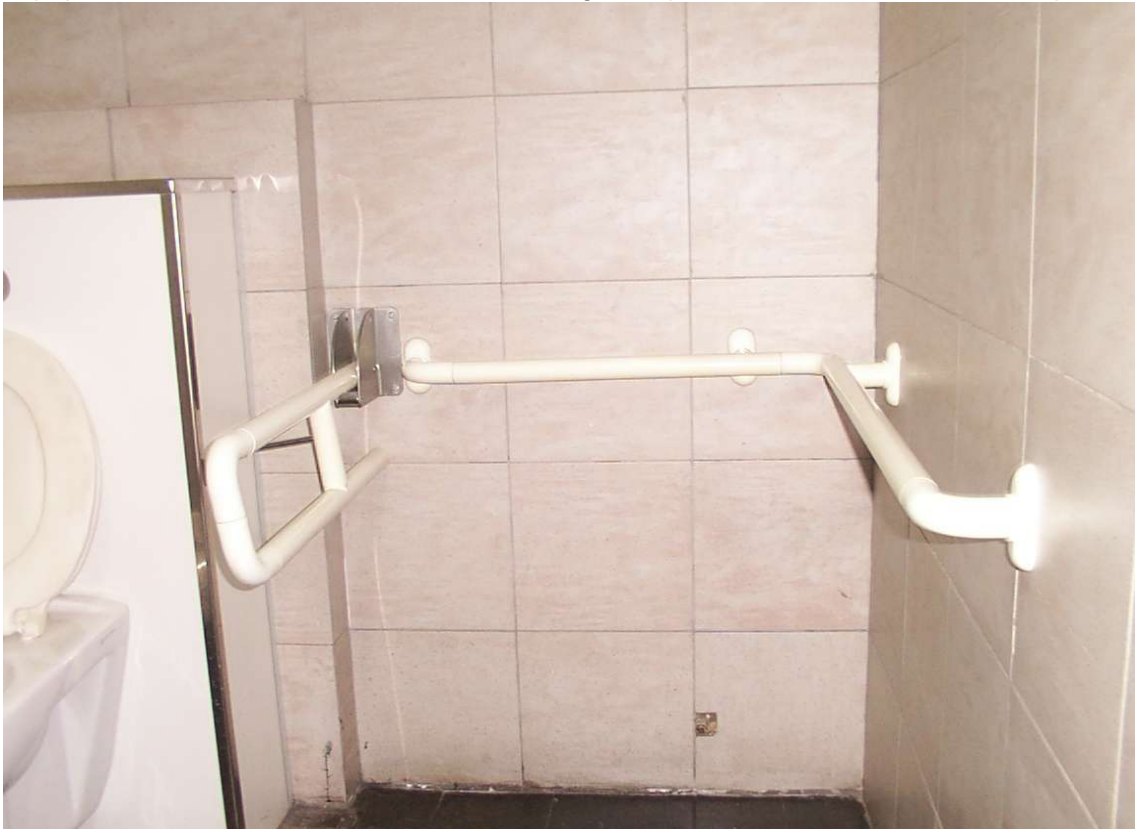
20- Otra imagen del sanitario accesible donde se aprecian las barras de apoyo para poder descender de la silla.

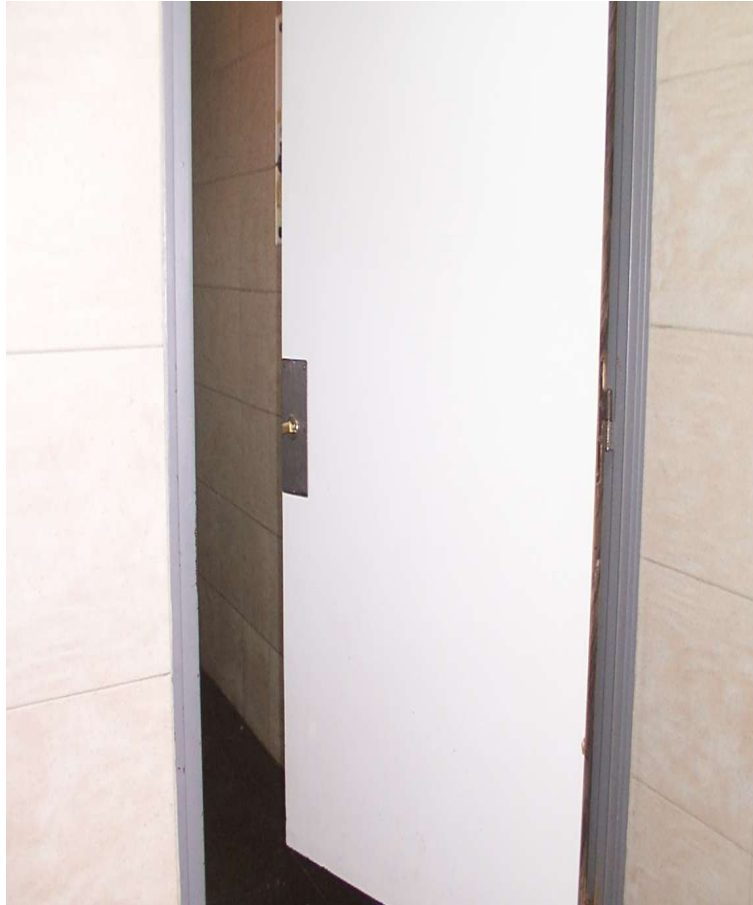
21- Puerta del baño accesible, foto sacada desde el interior del mismo. Podemos ver que abre hacia afuera y es más ancha, superior a 0,80 metros.

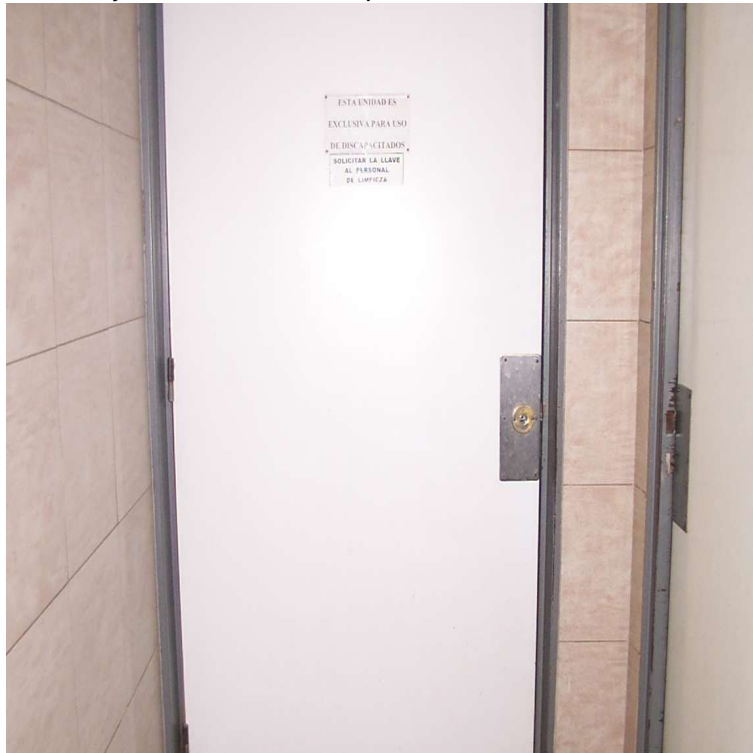
22- La misma puerta vista desde afuera del sanitario. Tiene dos letreros en mayúscula color negro y fondo blanco que dicen: “ESTA UNIDAD ES EXCLUSIVA PARA USO DE DISCAPACITADOS” , “SOLICITAR LLAVE AL PERSONAL DE LIMPIEZA”.

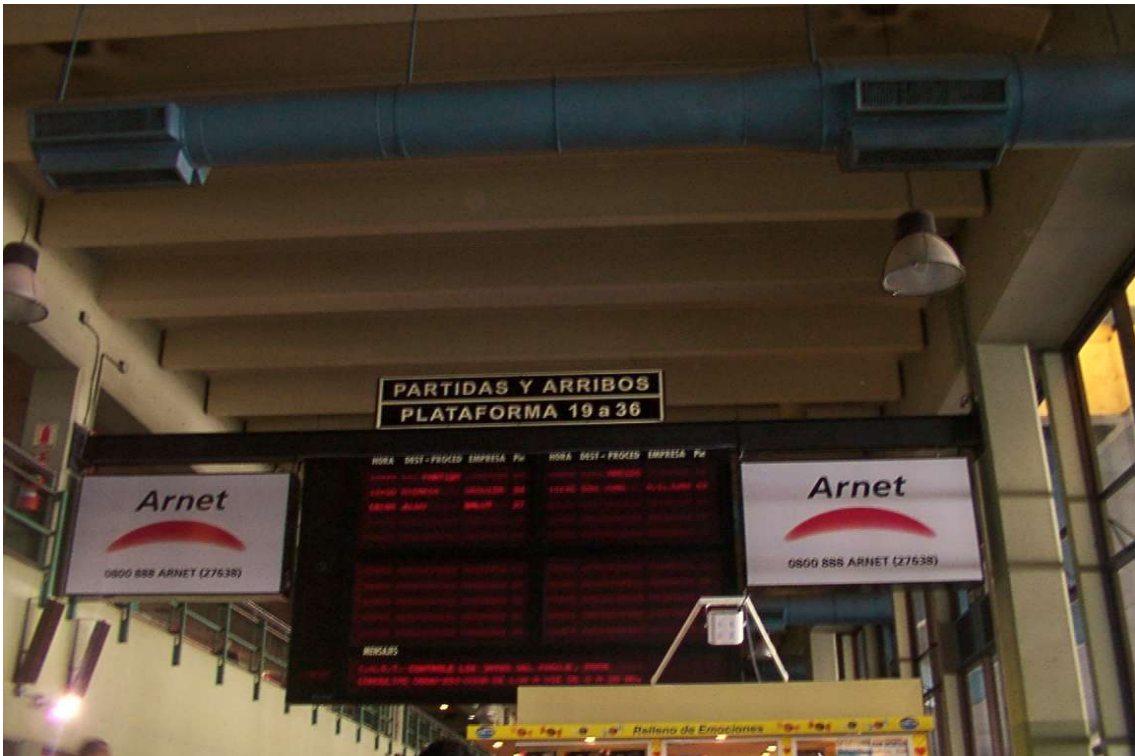
23- Cartel electrónico localizado en los pasillos de espera, con letras rojas y fondo negro que informan: hora, destino o procedencia, empresa y plataforma. Debajo un espacio para mensajes, como retrasos de las empresas.

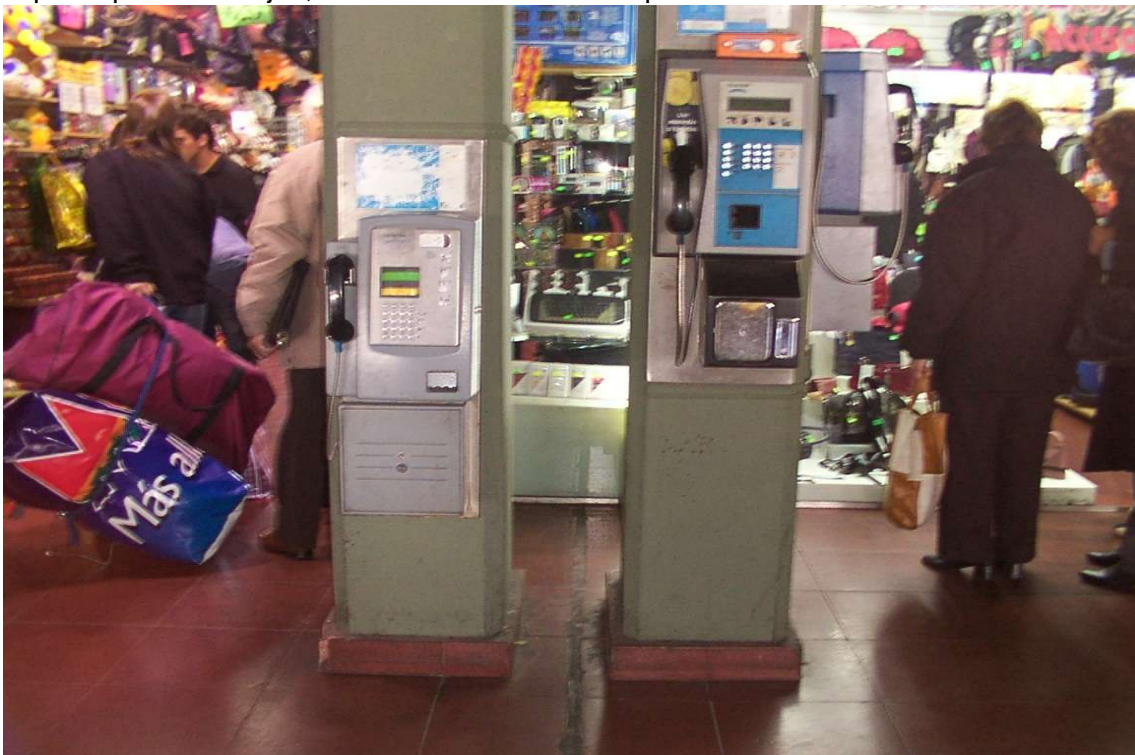
24- El teléfono público ubicado a nuestra izquierda es más bajo, especial para discapacitados motores en silla de ruedas o enanos.

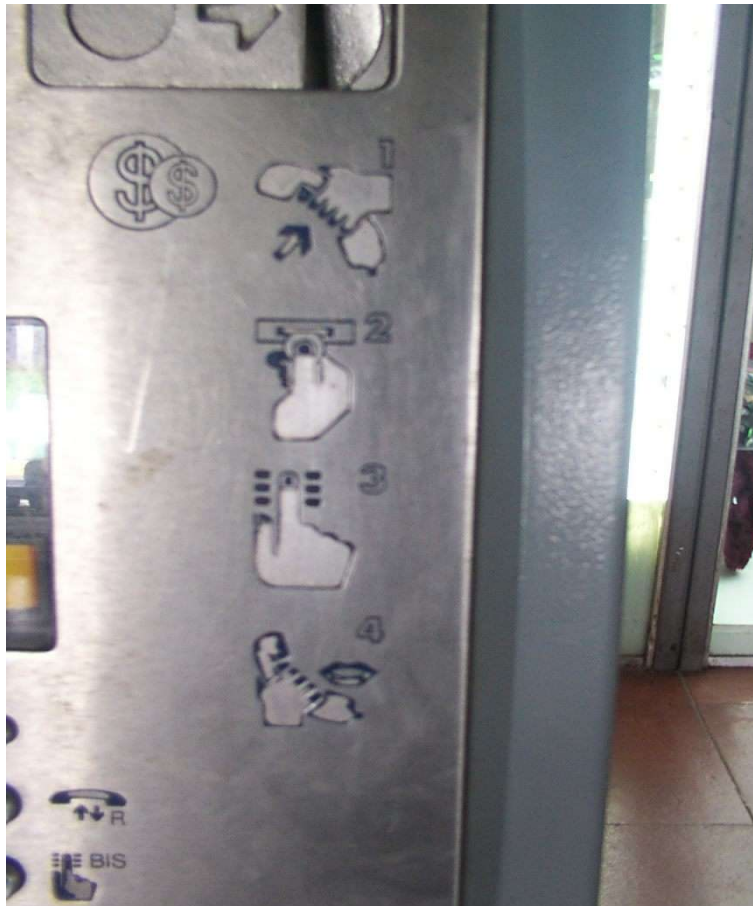
25- Imagen más cercana del teléfono público, con indicaciones en relieve de los pasos a seguir para realizar una llamada.

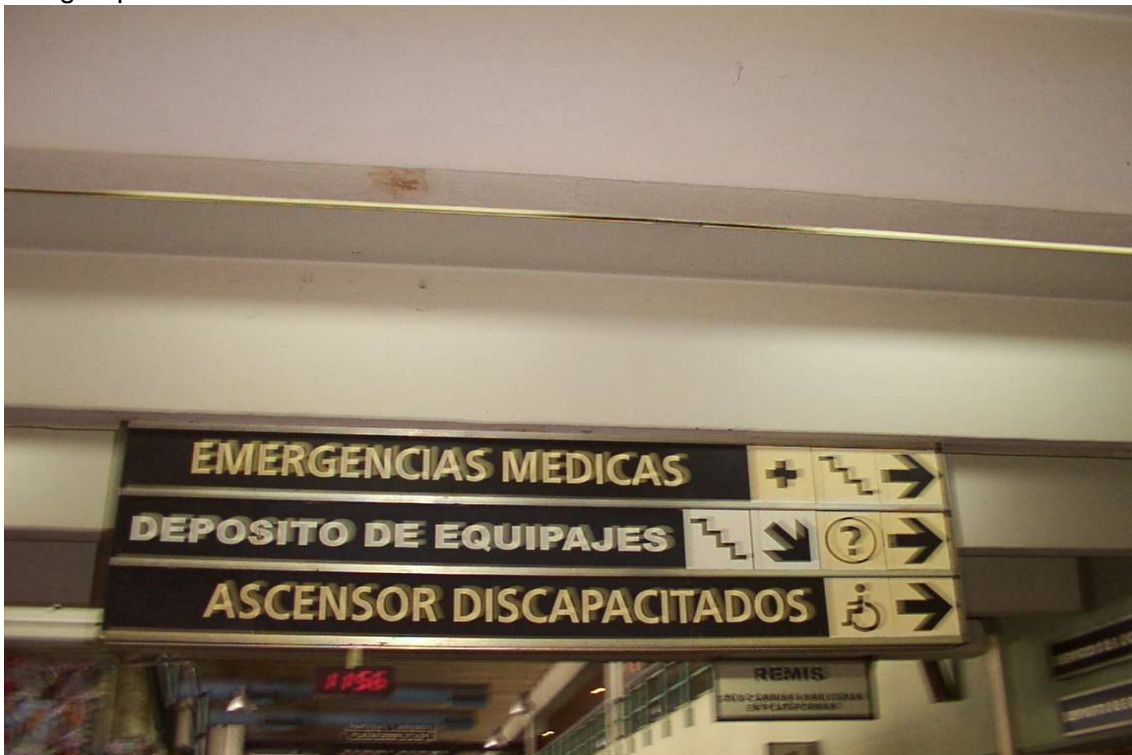
26- Otro cartel con colores contrastantes, letras mayúsculas, flechas y pictogramas.

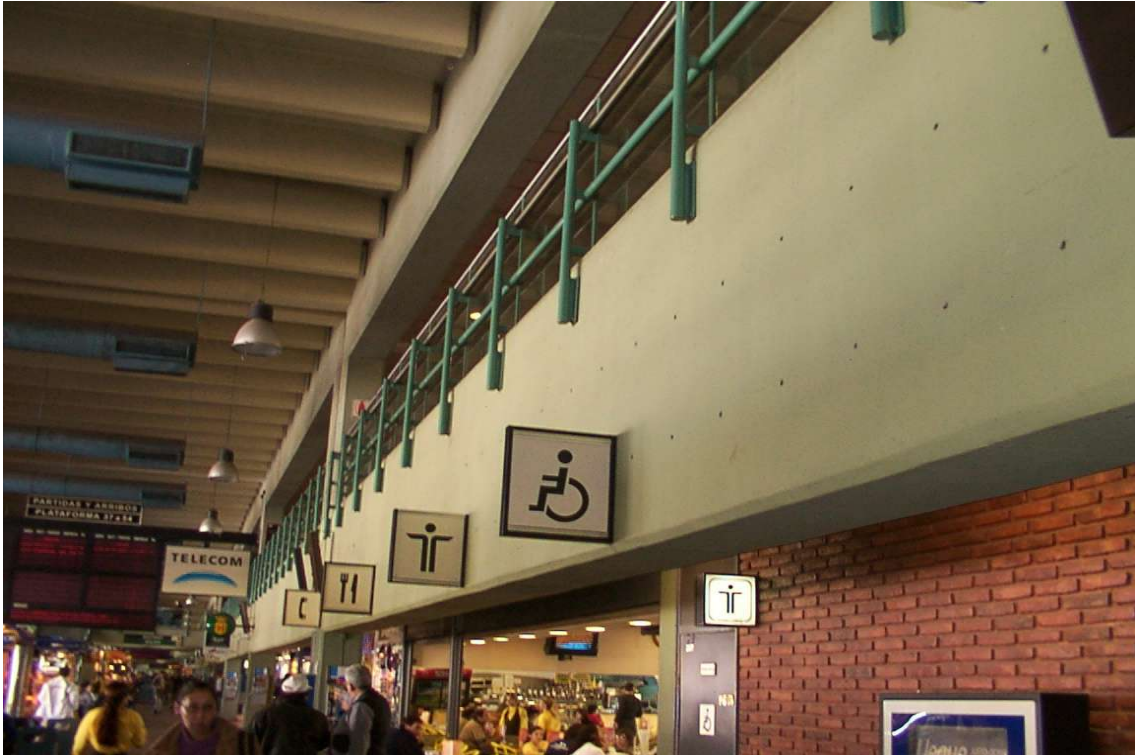
27- Carteles con pictogramas en pasillos de espera y sector comercial.

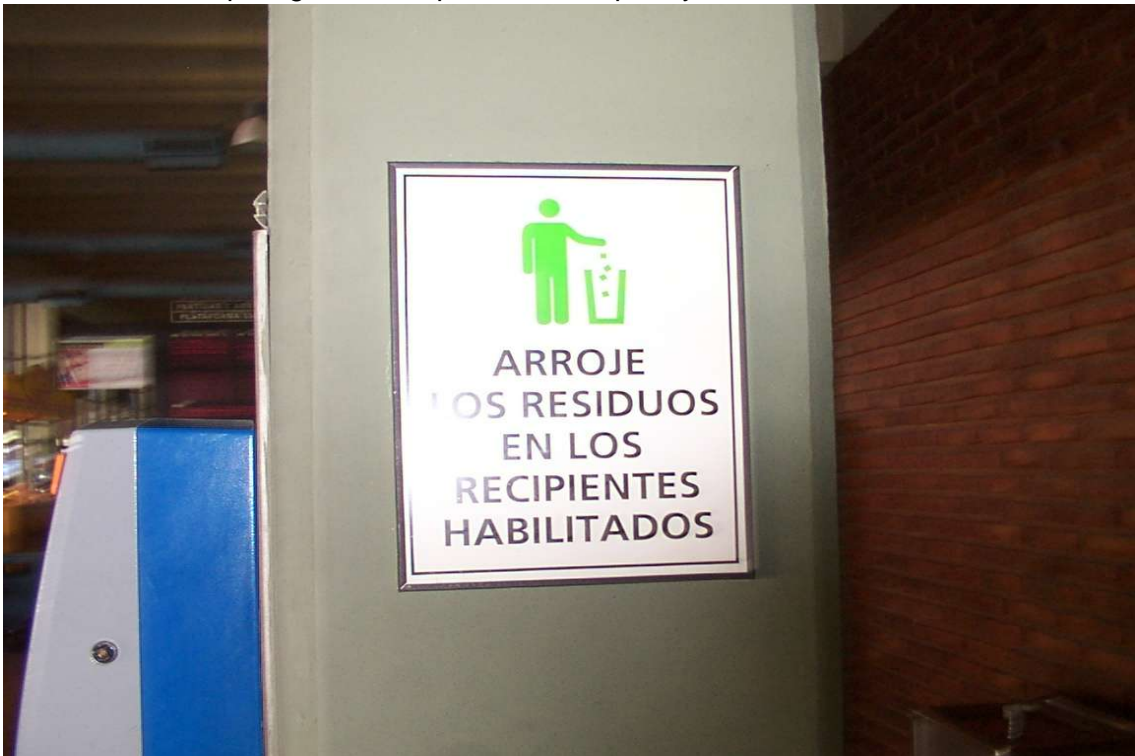
28- Otro letrero en mayúscula y colores contrastantes, y su respectivo pictograma que indica que se deben arrojar los residuos en los recipientes habilitados.

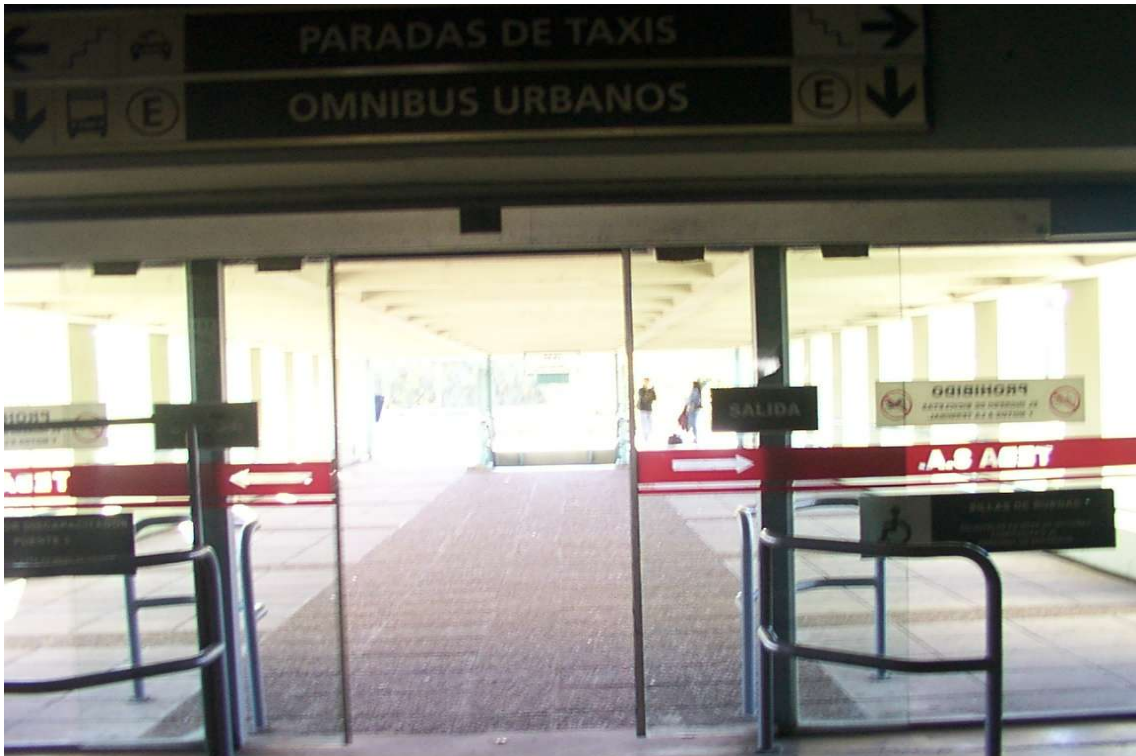
29- Puerta automática que funciona al acercarse la persona, la cual comunica al exterior y al estacionamiento de la terminal. Es de vidrio y como vemos tiene franjas en rojo con flechas y el nombre de la concesionaria (Teba S.A.) para evitar que una persona con disminución visual se choque el vidrio.
