**Tesis final de grado:
“Accesibilidad en transportes turísticos
y terminales”**

**Alumna: María Eugenia Monsalvo.
Director de tesis: Alfredo Conti.**

Fecha de entrega: 07/07/2005

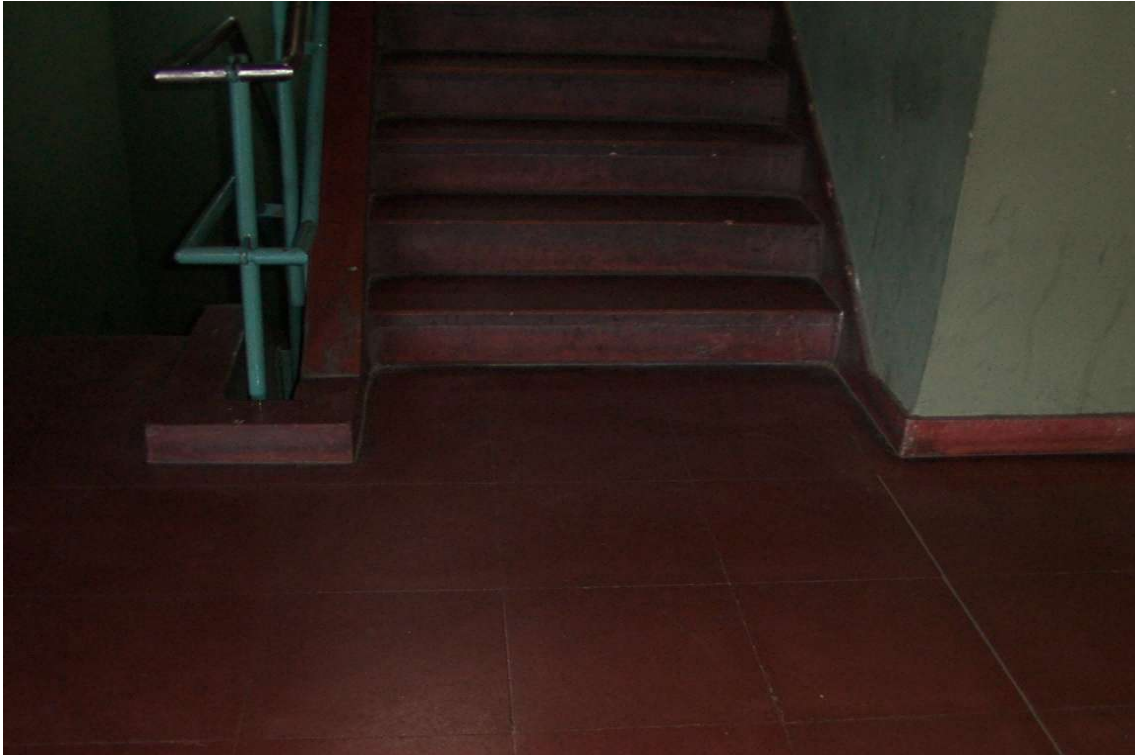
31- Aquí se puede apreciar mejor la falta de solado contrastante y de relieve.

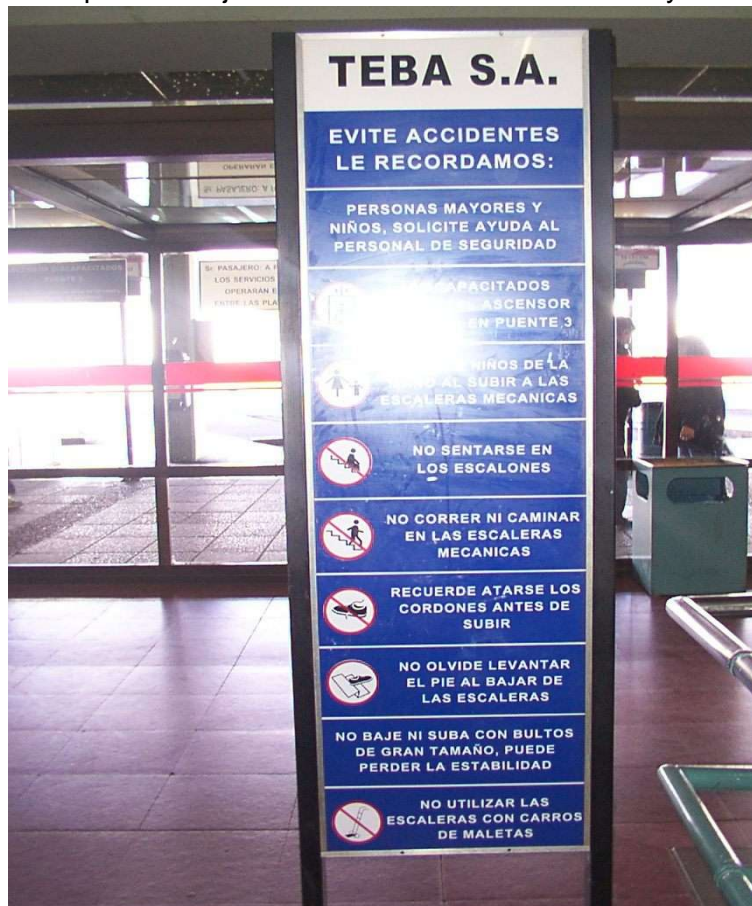
32- Cartelera con indicaciones con letras mayúsculas en blanco y fondo azul y pictogramas, que describen qué debe hacerse y qué no para evitar accidentes, como por ejemplo: no correr ni caminar en las escaleras mecánicas, atarse los cordones antes de subir, no sentarse en los escalones, etc.

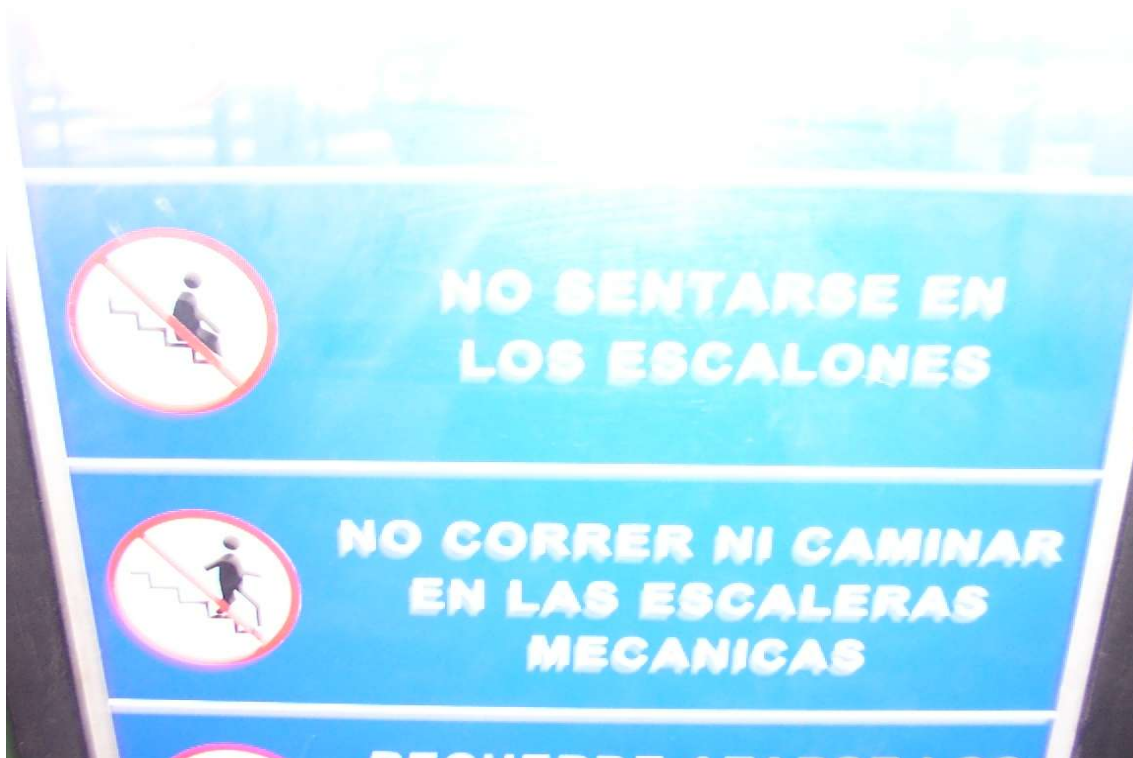
33- Indicaciones de la imagen anterior vistas más de cerca.

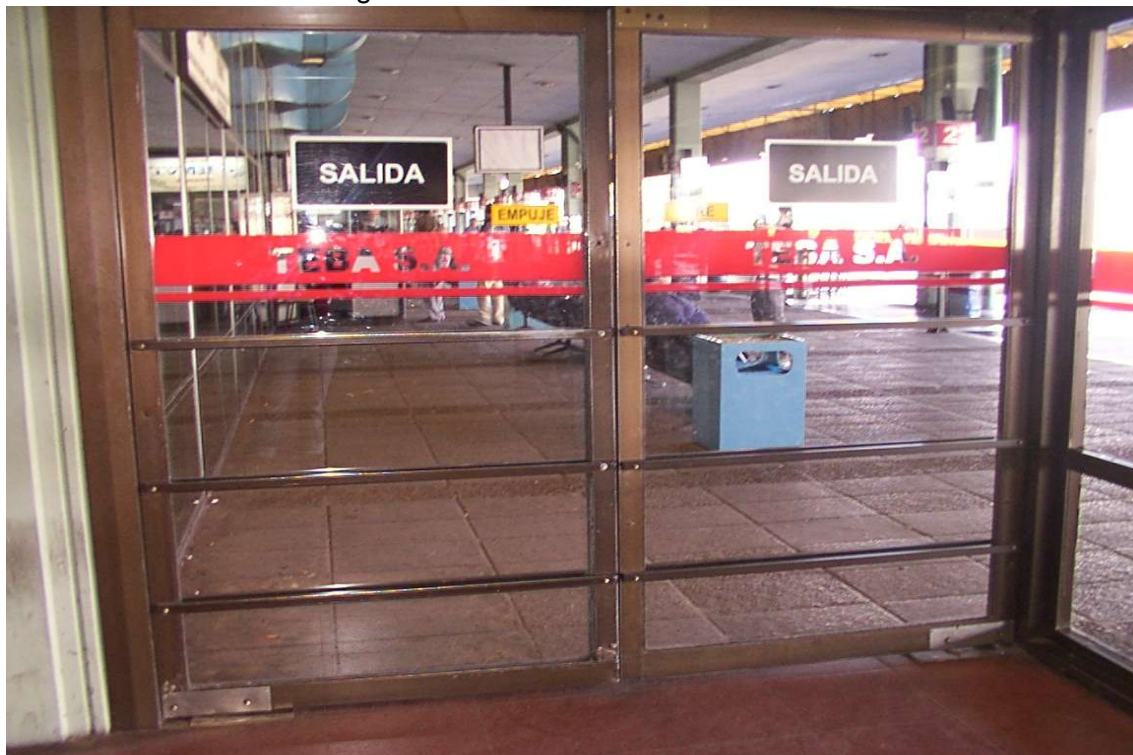
34- Puerta que comunica a las plataformas, tiene barras horizontales para su empuje a diferentes alturas, y franjas en colores contrastantes con letreros del nombre de la empresa y de "salida".

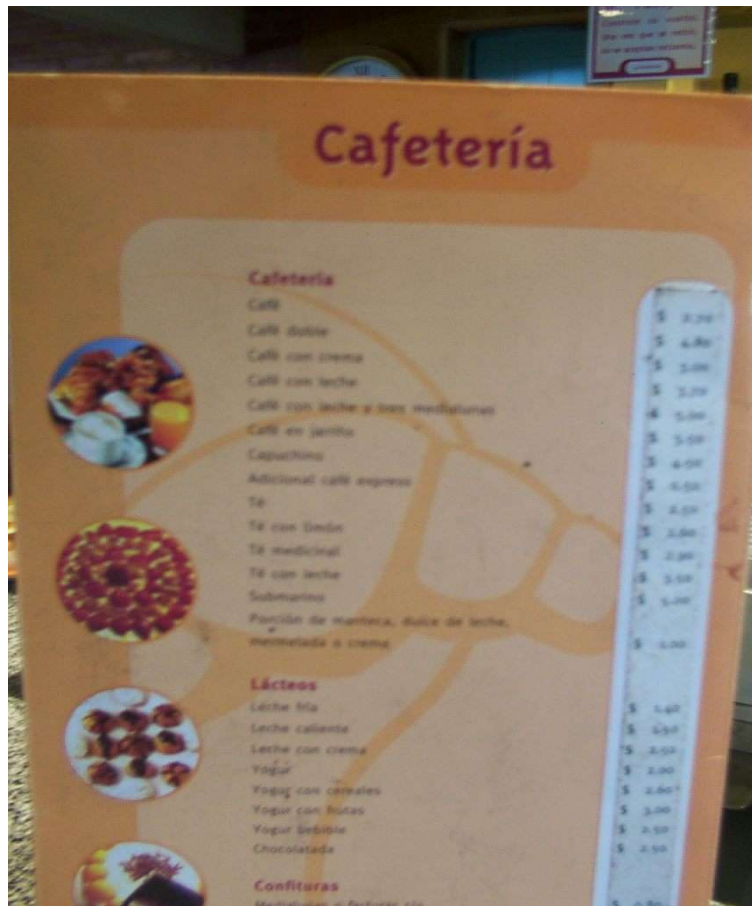
35- Menú que aparece en todos los locales de restauración de la terminal, si bien las letras no son lo suficientemente grandes, a un costado se muestran fotografías de los diferentes alimentos y bebidas ofrecidas: una buena idea para aquellas personas con problemas intelectuales, que aunque estén con un acompañante, tienen la posibilidad de optar por el alimento/ bebida que deseen en forma independiente al observar las imágenes, adquiriendo de esta forma seguridad en sí mismos.

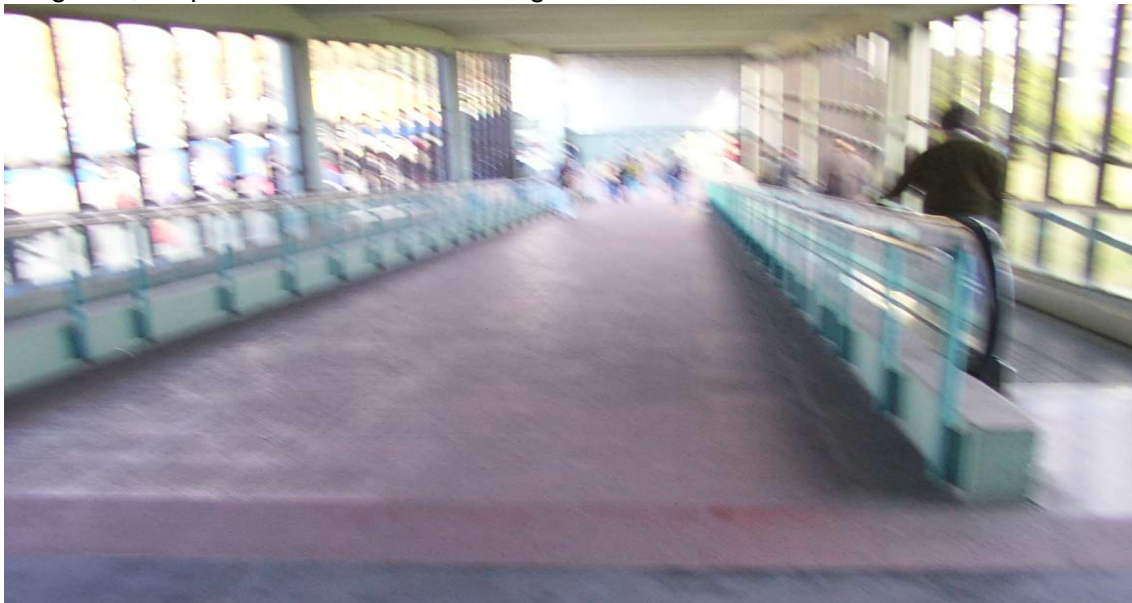
36- Esta imagen, de las rampas de entrada que figuran al inicio del anexo, muestra el solado de color contrastante de la rampa no mecánica.

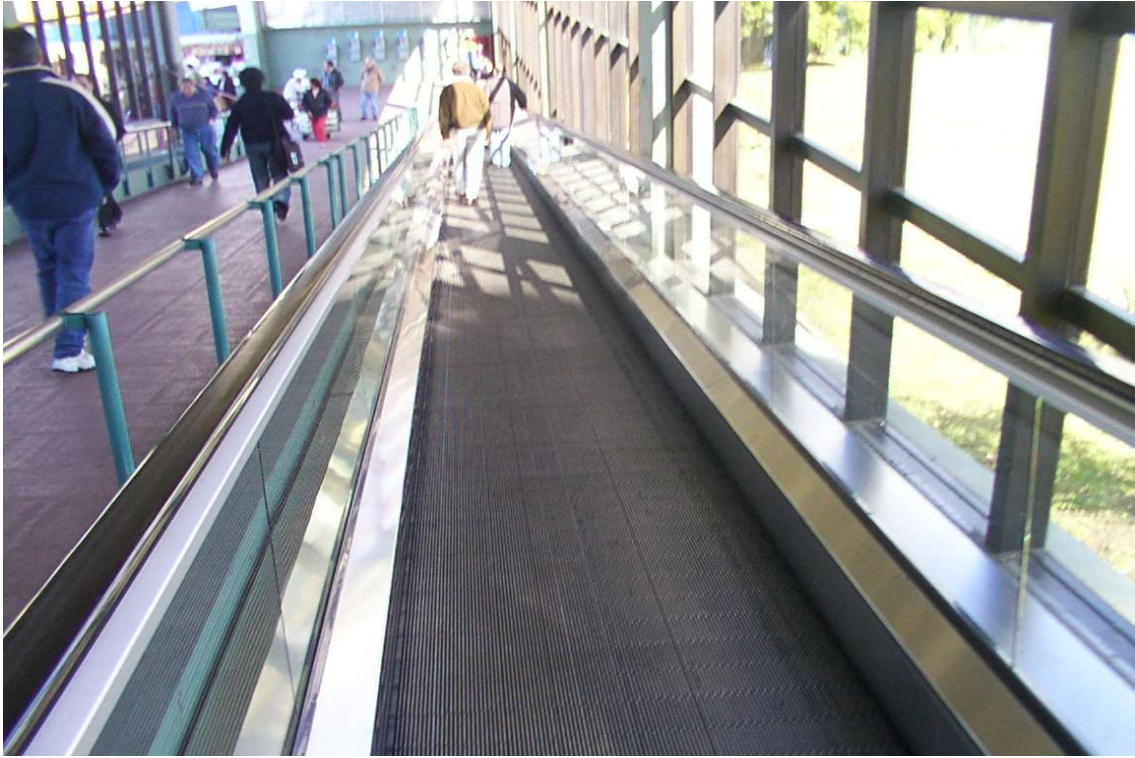
37- Solado de goma y relieve de la rampa mecánica de descenso que comunica al exterior de la terminal.

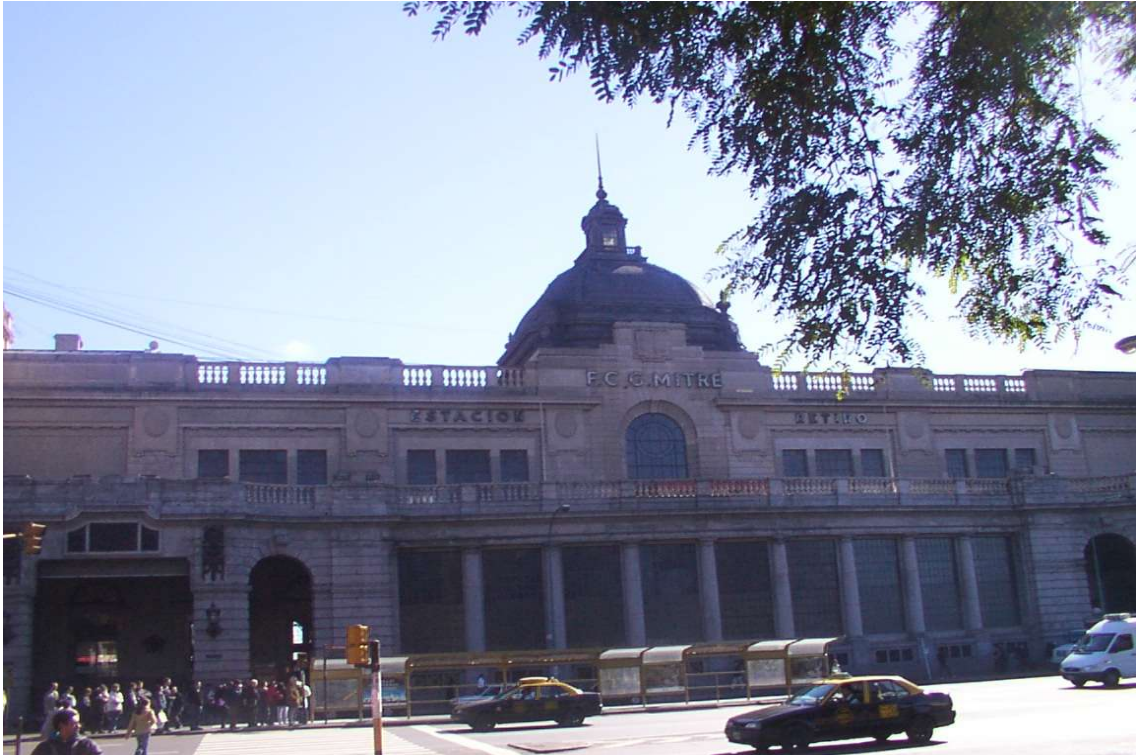
1- Exterior del edificio de la terminal.

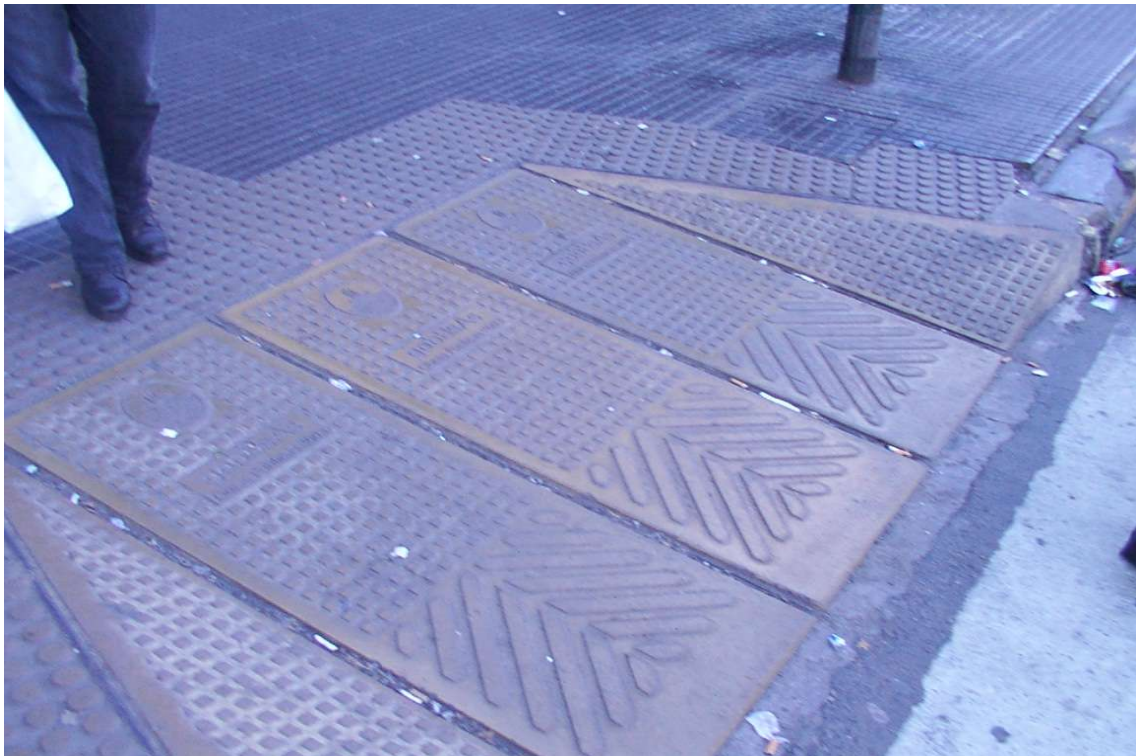
2- Imagen de la rampa que salva la altura del cordón de la vereda, desprovista de pasamanos.

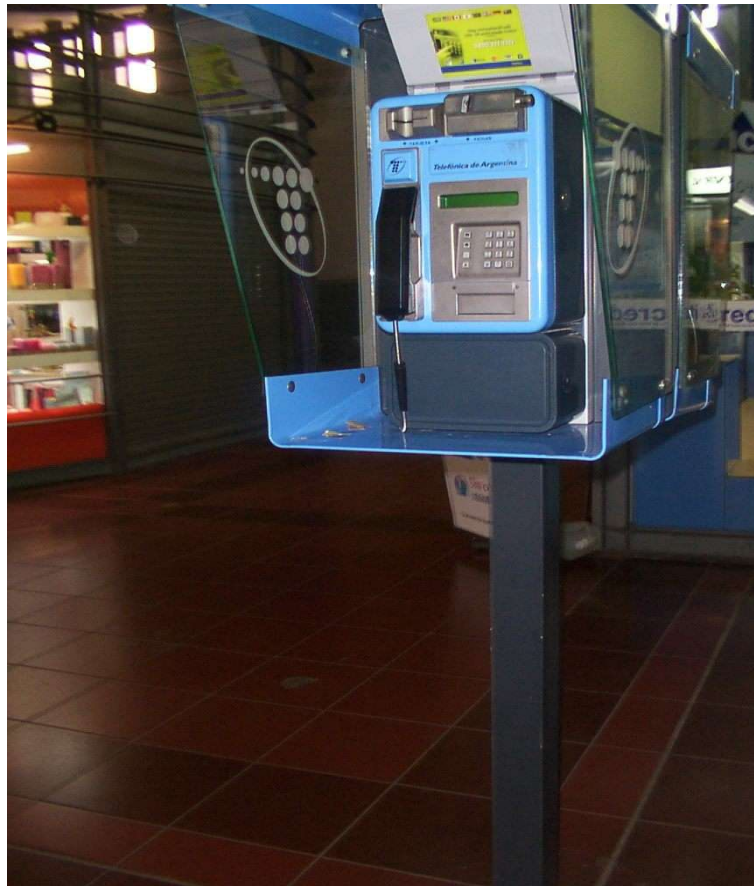
3- Aquí se demuestra la altura de los teléfonos públicos de la terminal, todos están ubicados de esa forma, lo que imposibilita que personas enanas o en silla de ruedas puedan utilizarlas. Los paneles de vidrio del costado podrían usarse a modo de agarraderas, pero es un tanto peligroso.

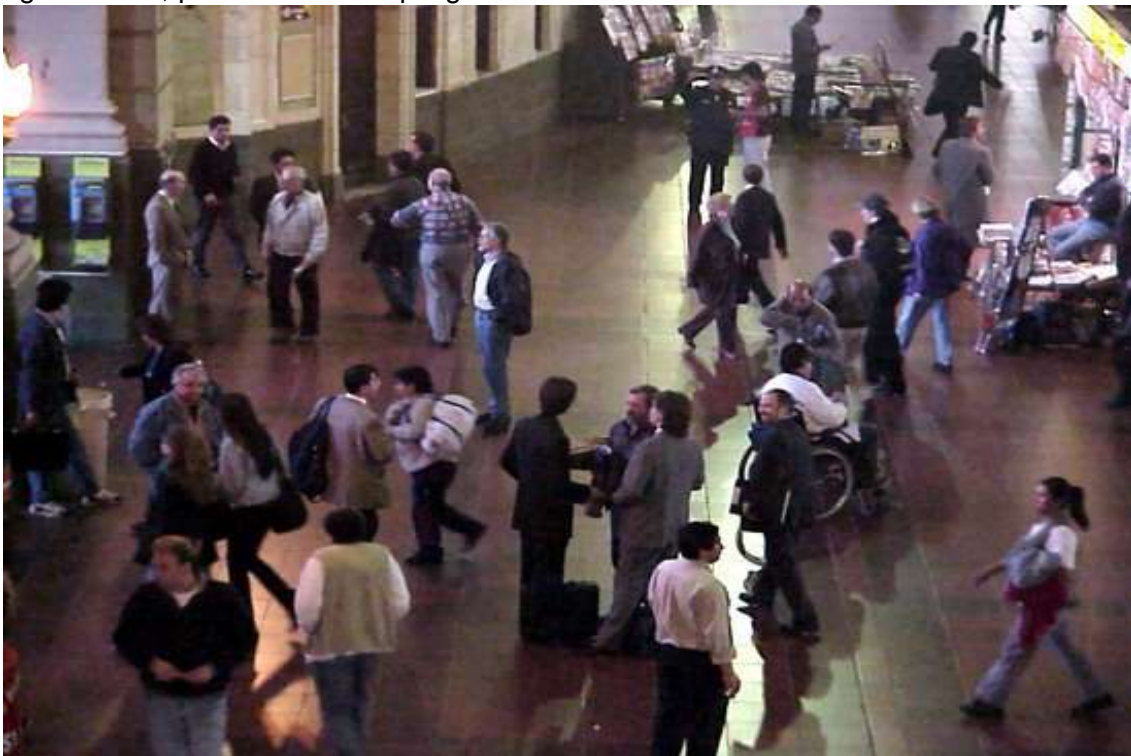
4- Corredor de la terminal, si bien es amplio, los revisteros colocados en el suelo pueden llegar a constituir un obstáculo.

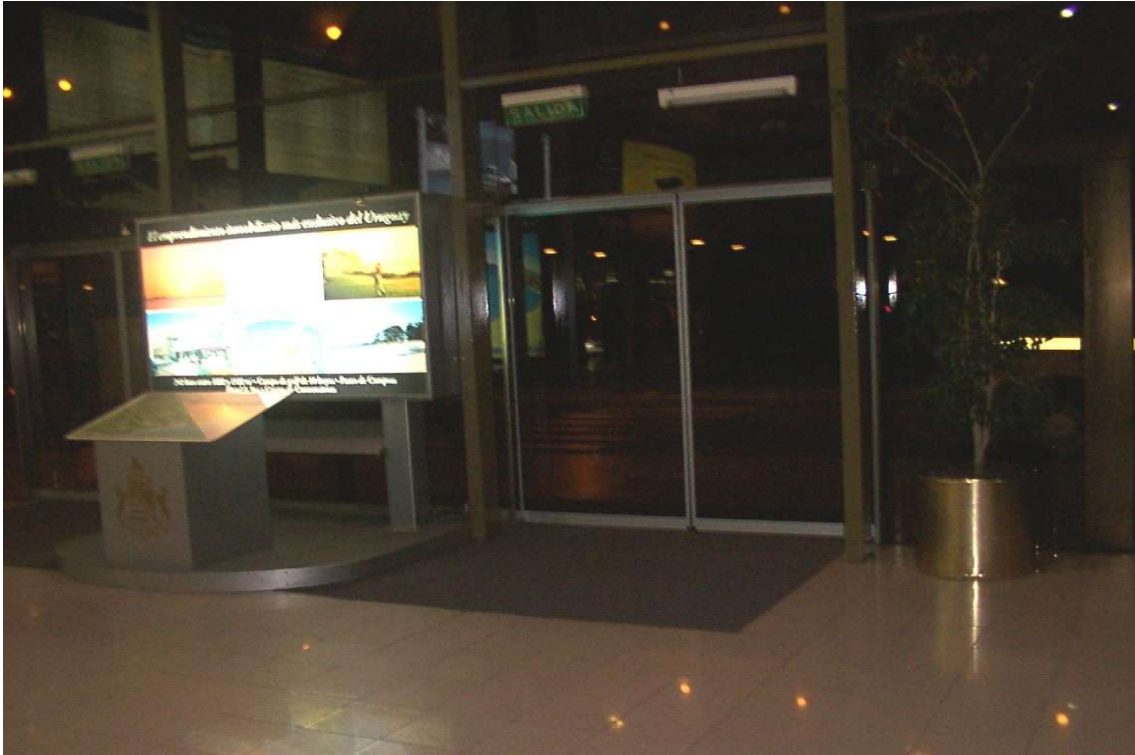
1- Entrada principal de la terminal. Las puertas, tal como lo vemos, son automáticas. Constan de alfombras en el lado interior y exterior ya que debajo de ellas se encuentran los sensores que permiten su cierre y apertura.

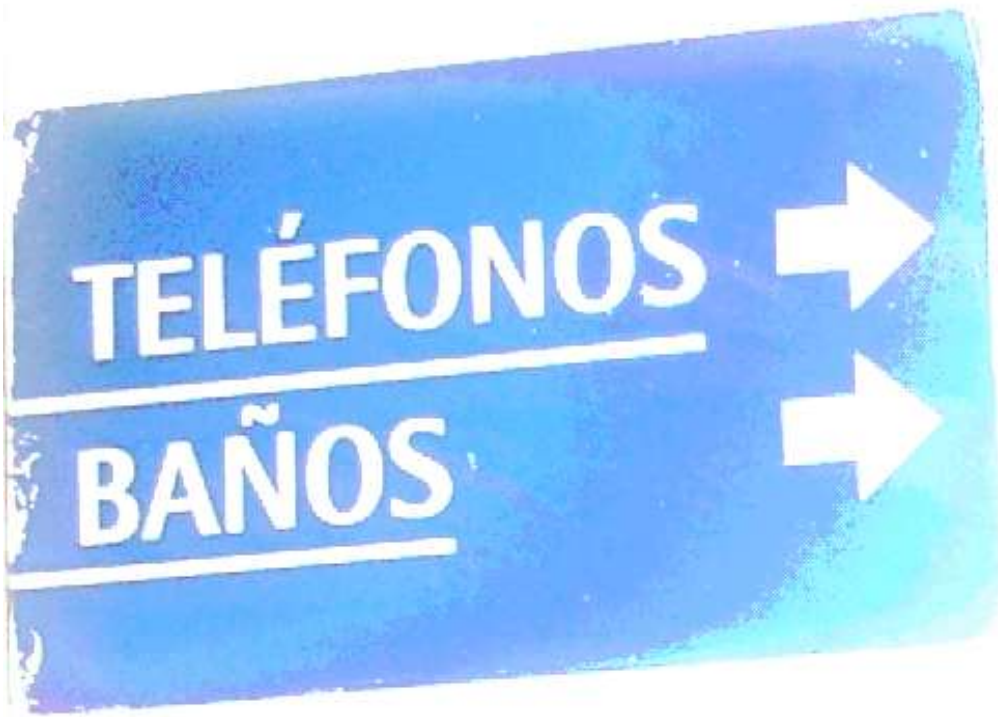
2- Este es el único cartel indicador que muestra la ubicación de los teléfonos públicos y baños. No consta de pictogramas.

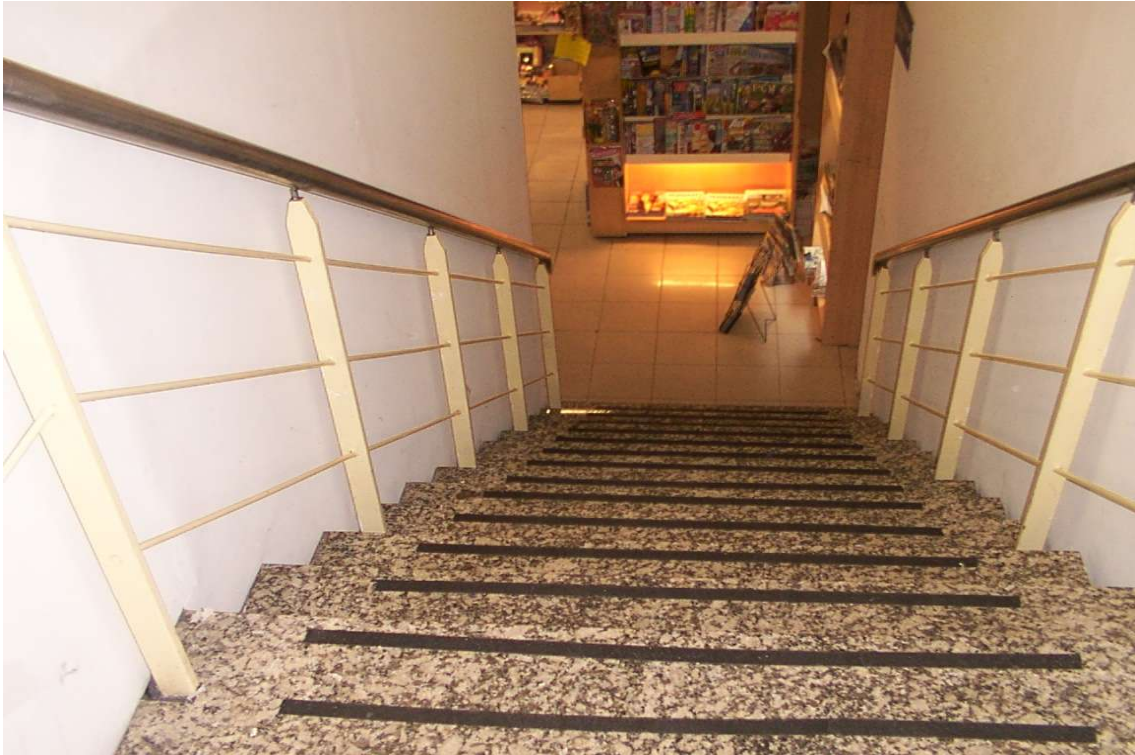
3- Escalera que comunica al sector de baños y teléfonos públicos. Podemos observar barandas en ambos lados y cintas de goma antiresbaladizas en sus escalones, no así solado con relieve, textura y color contrastante.

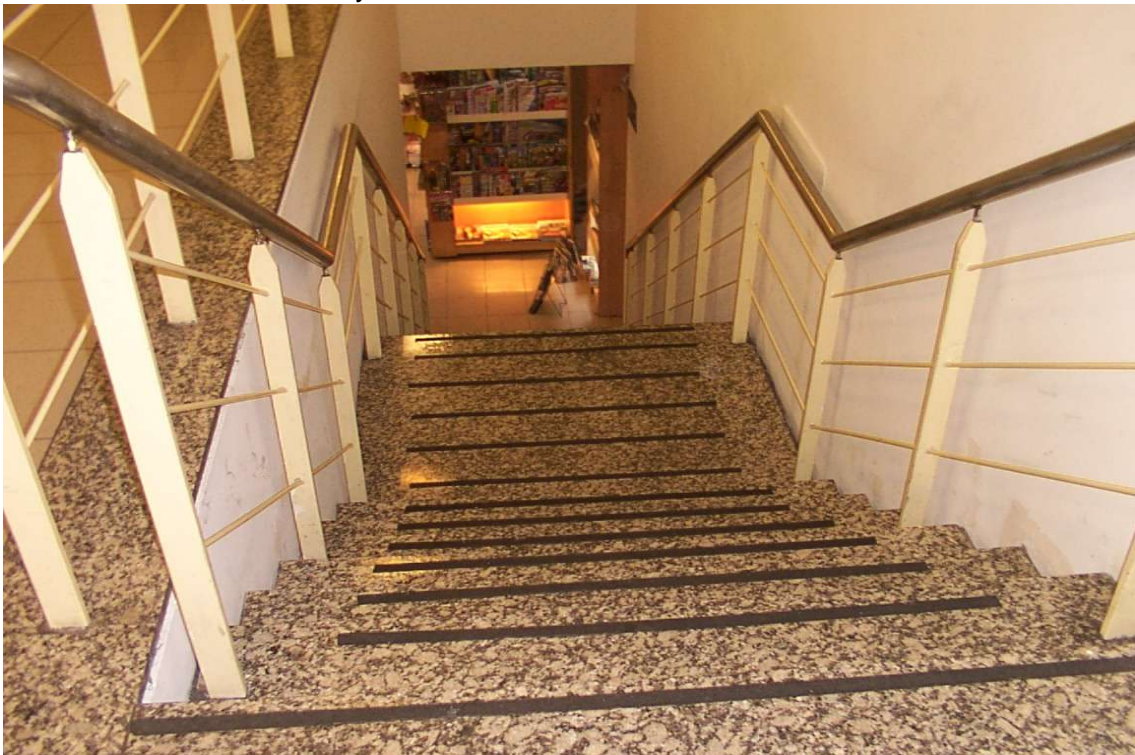
4- Esta imagen muestra el solado de descanso de la escalera , dado cada trece escalones.

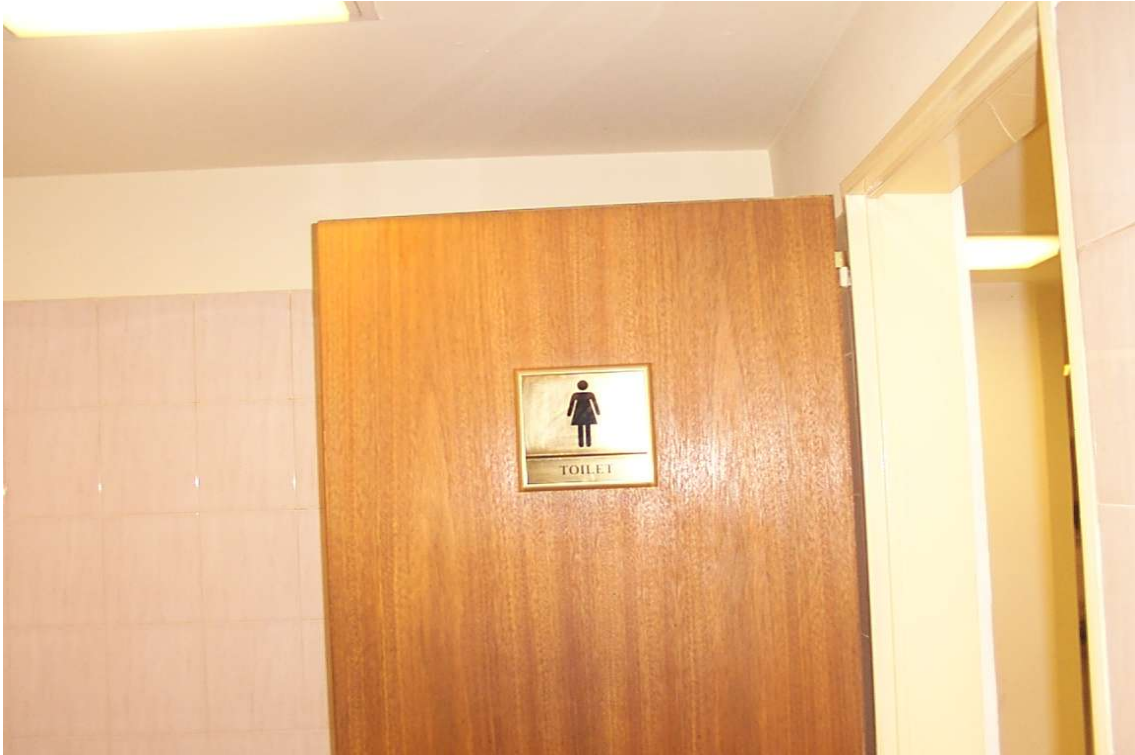
5- Pictograma de baño de mujeres.

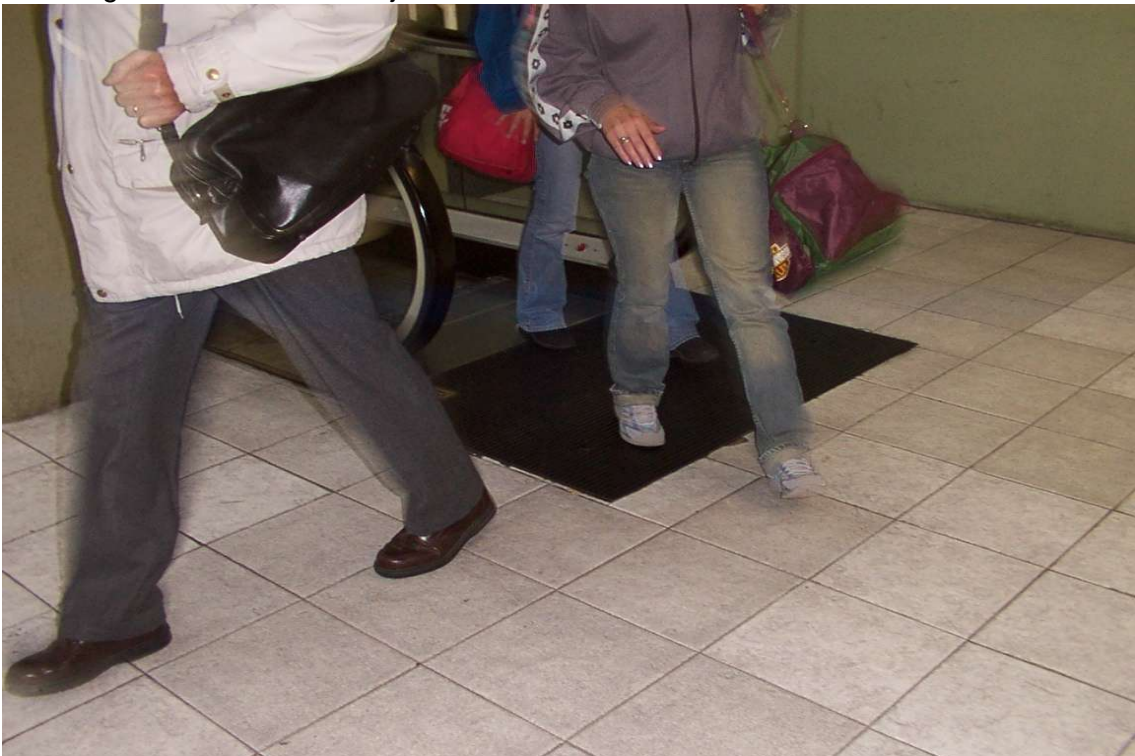
6- Vemos aqui el solado de relieve y color contrastante colocado previo al ascenso a la escalera mecánica.

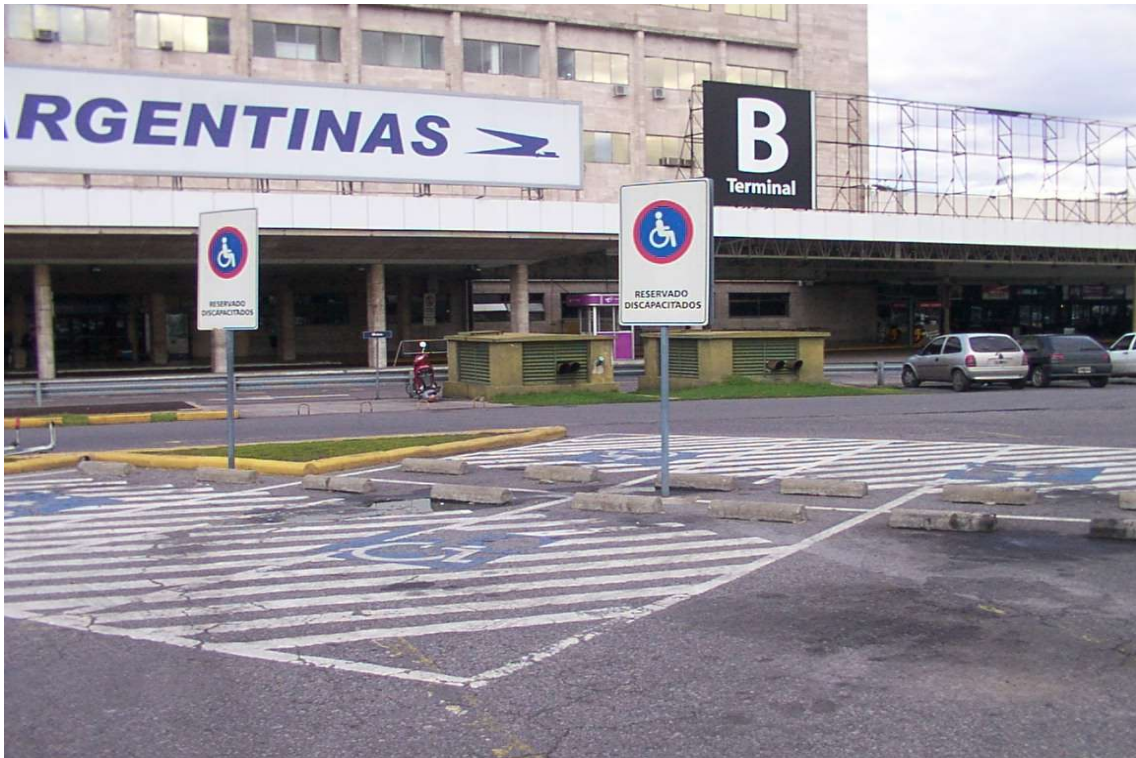
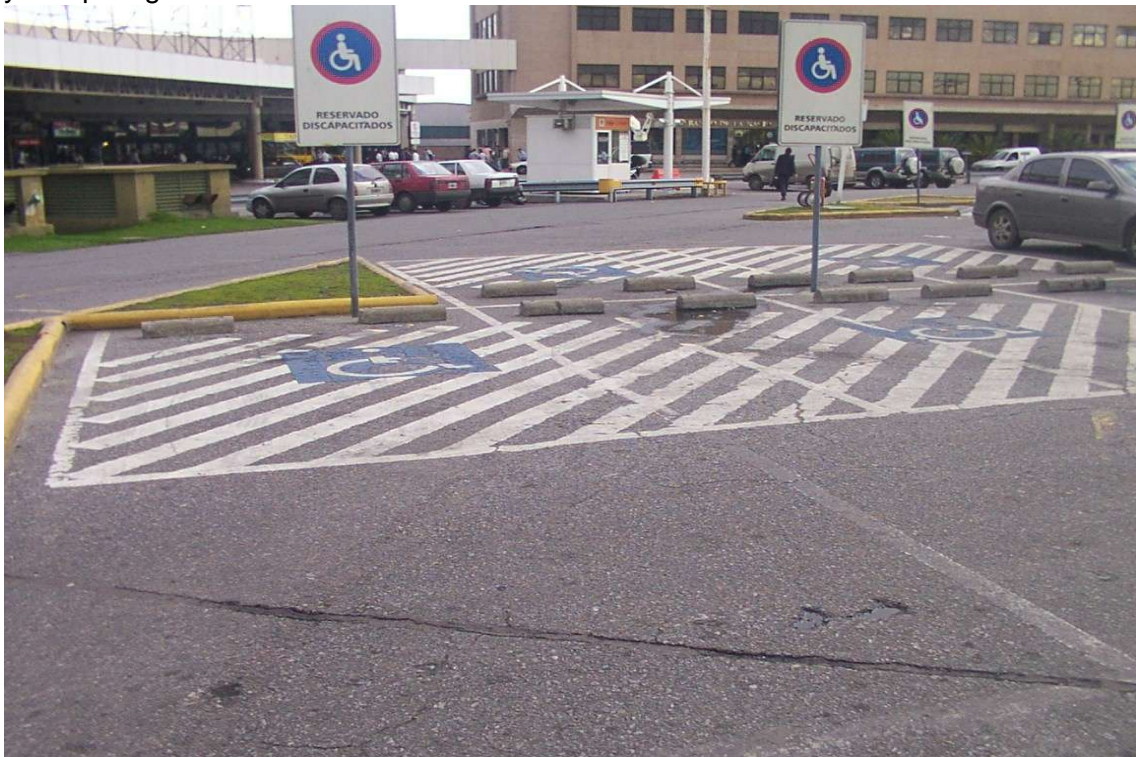
1- En estas dos imágenes pueden apreciarse los módulos de estacionamiento designados a discapacitados, indicados mediante carteles con el pictograma internacional de accesibilidad y con la inscripción: "Reservado para discapacitados" en imprenta mayúscula. El espacio de 3,50 metros está identificado con franjas pintadas y con pictogramas.

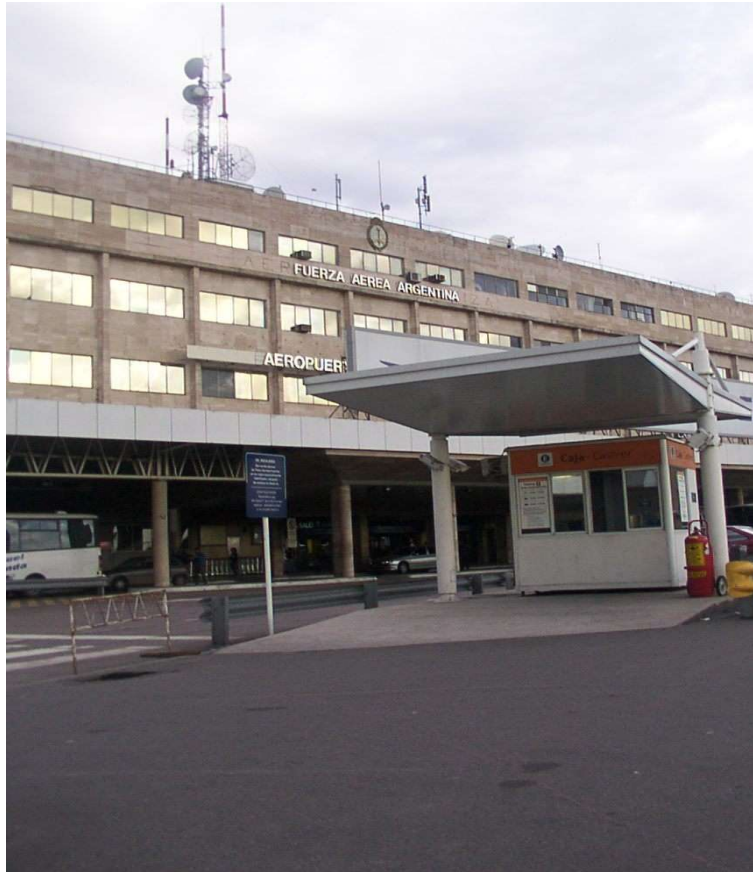
2- La construcción que se ve aquí es una de las oficinas de pago de tickets de estacionamiento, la cual consta de una rampa de pendiente suave, que se ve es de color diferente al resto del pavimento.

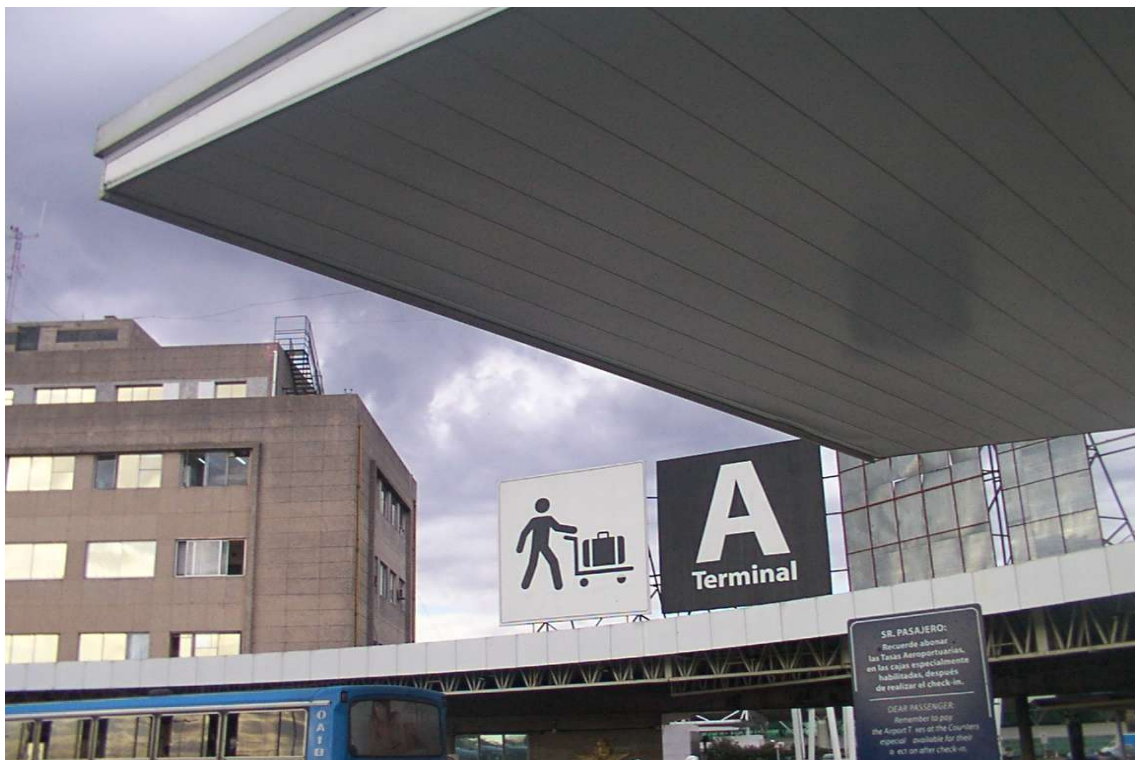
3- Cartel indicador de la Terminal A del aeropuerto, con su respectivo pictograma, y en colores contrastantes.

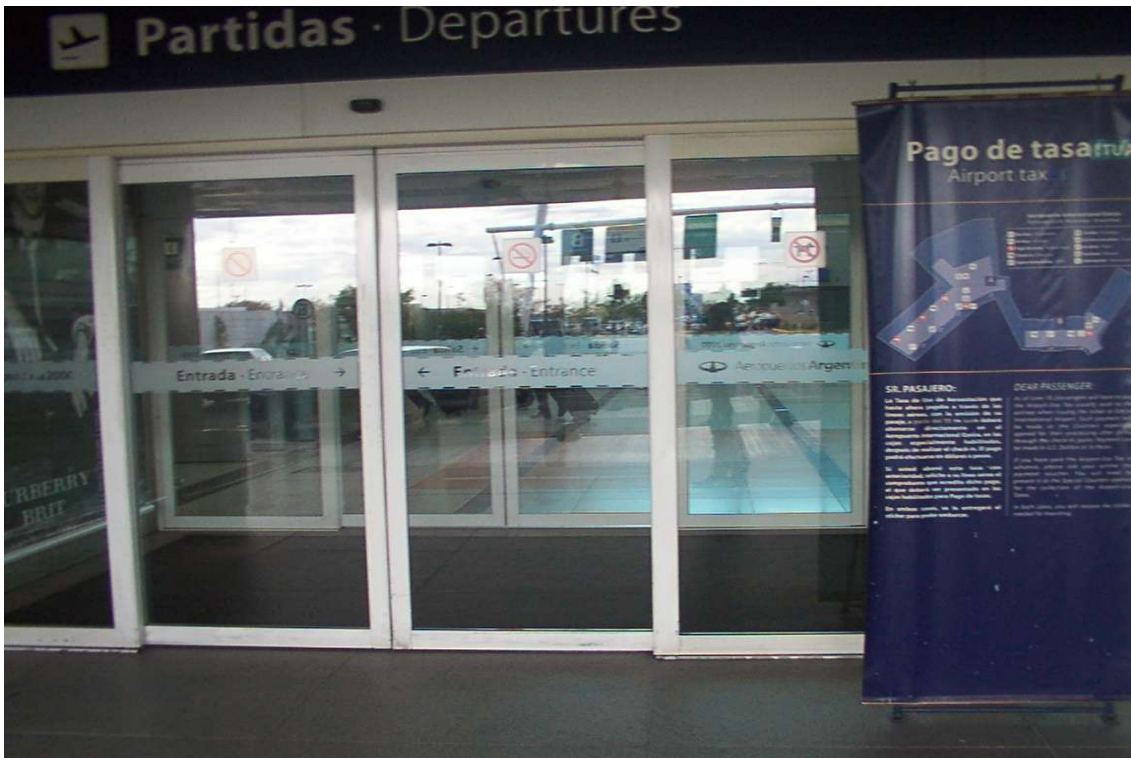
4- Esta fotografía muestra una de las puertas de entrada. Todas ellas son automáticas (se abren mediante sensores), de paneles de vidrio con franjas de color blanco en su punto medio. También tienen pictogramas sobre cosas que no están permitidas (entrada de mascotas, por ejemplo). Como se ve son dos puertas separadas por un pequeño hall.

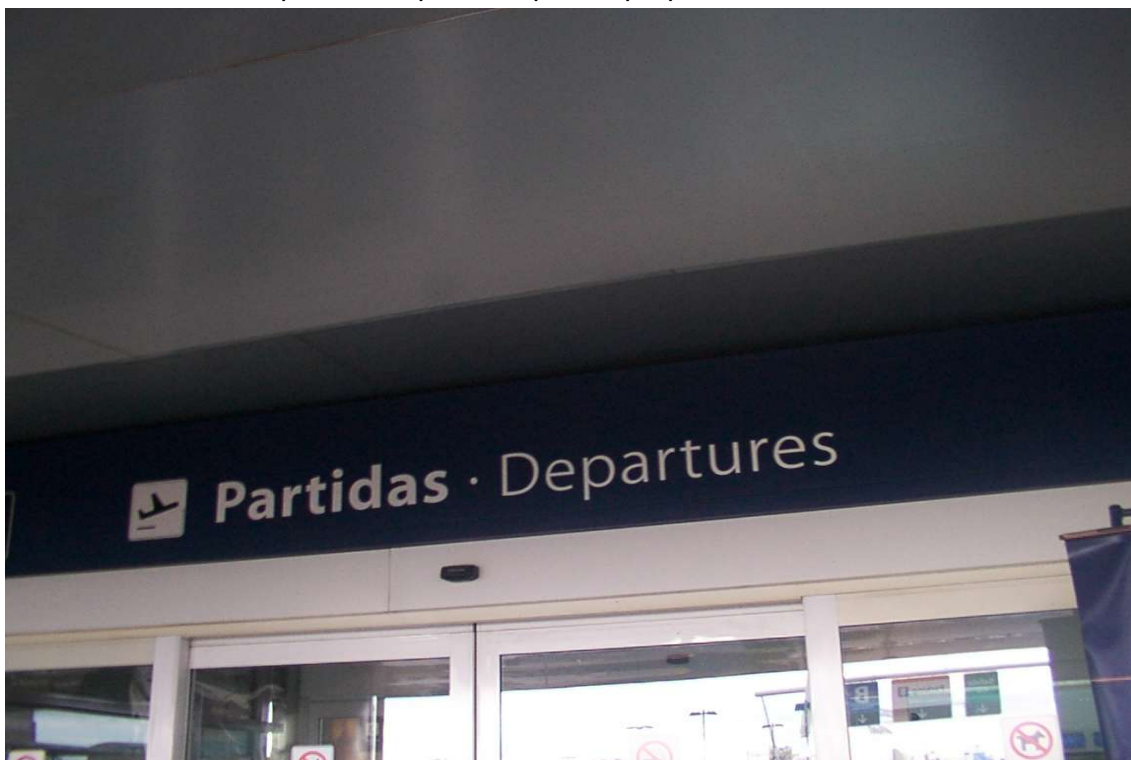
5- Cartel ubicado en la parte superior de la puerta, en color blanco y negro, escrito en español e inglés, en letra impresa, con un pictograma que indica "partidas".

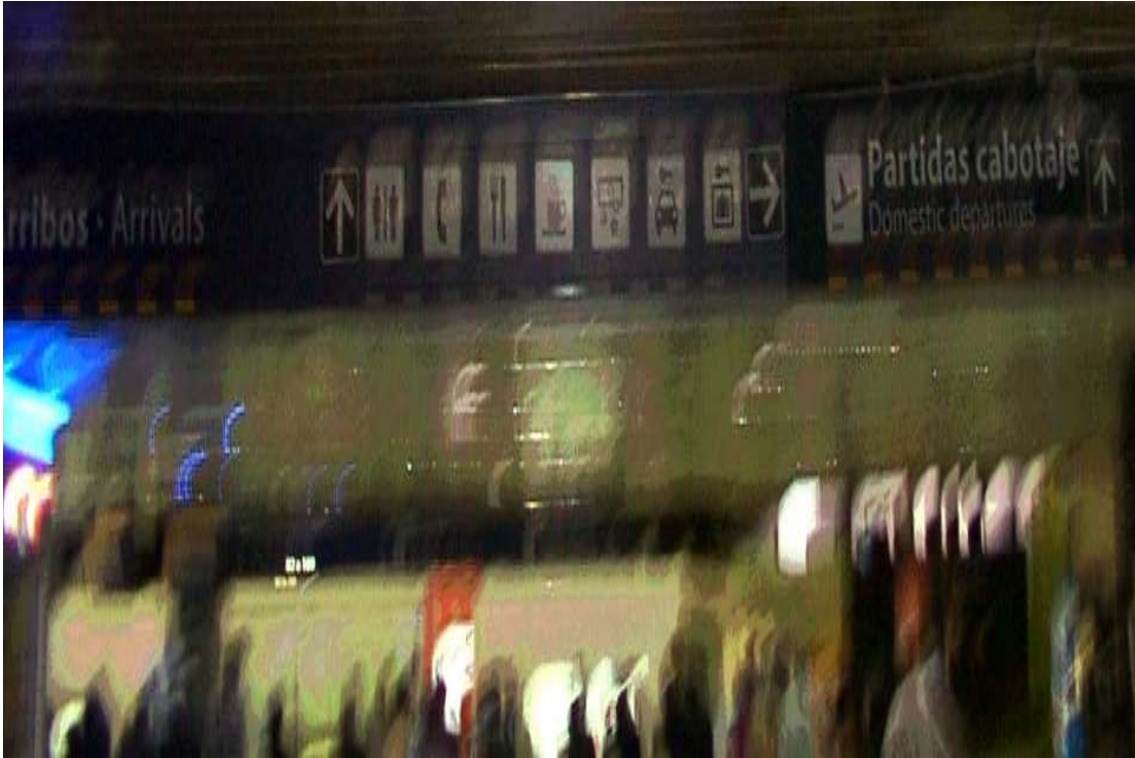
6- Estos carteles aparecen a lo largo del interior de la terminal, indicando con pictogramas la ubicación de: sanitarios, teléfonos públicos, restaurantes, cafeterías, casas de cambio, remises y sectores de partidas y arribos.

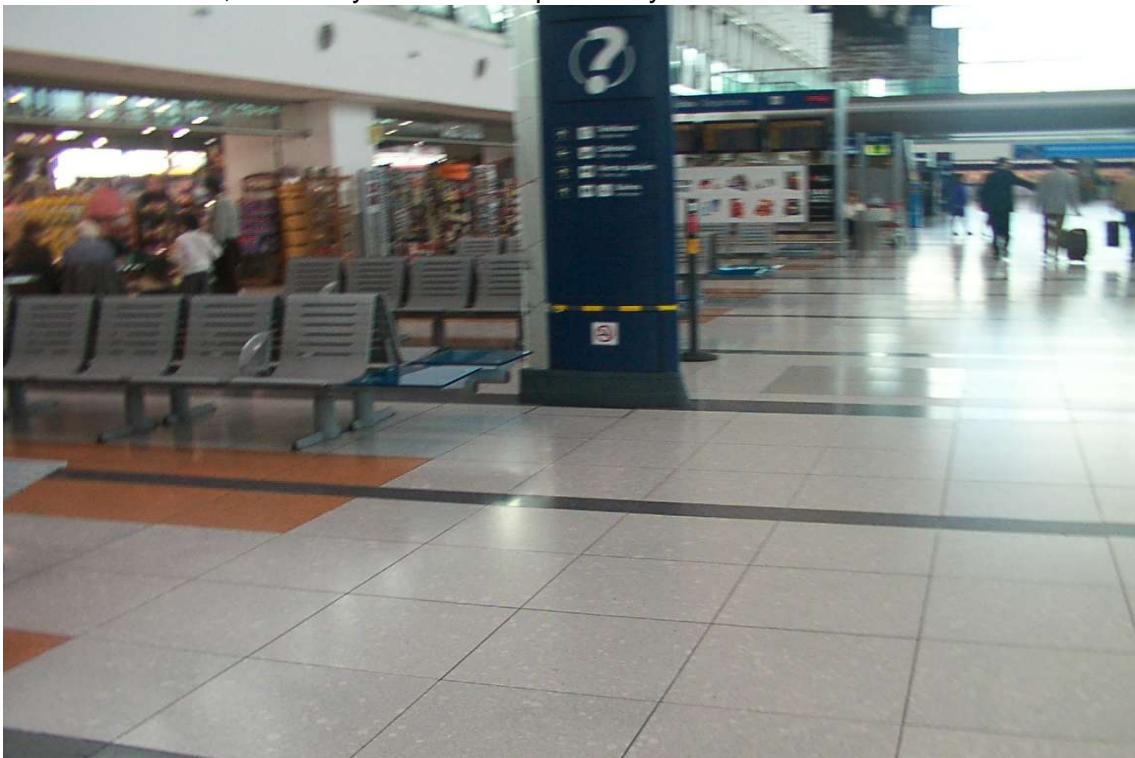
7- En esta imagen se aprecian las butacas amplias del sector de espera, y otro tipo de cartel ubicado en forma vertical, también con pictogramas y colores contrastantes. Vemos que el solado no presenta irregularidades ni roturas.

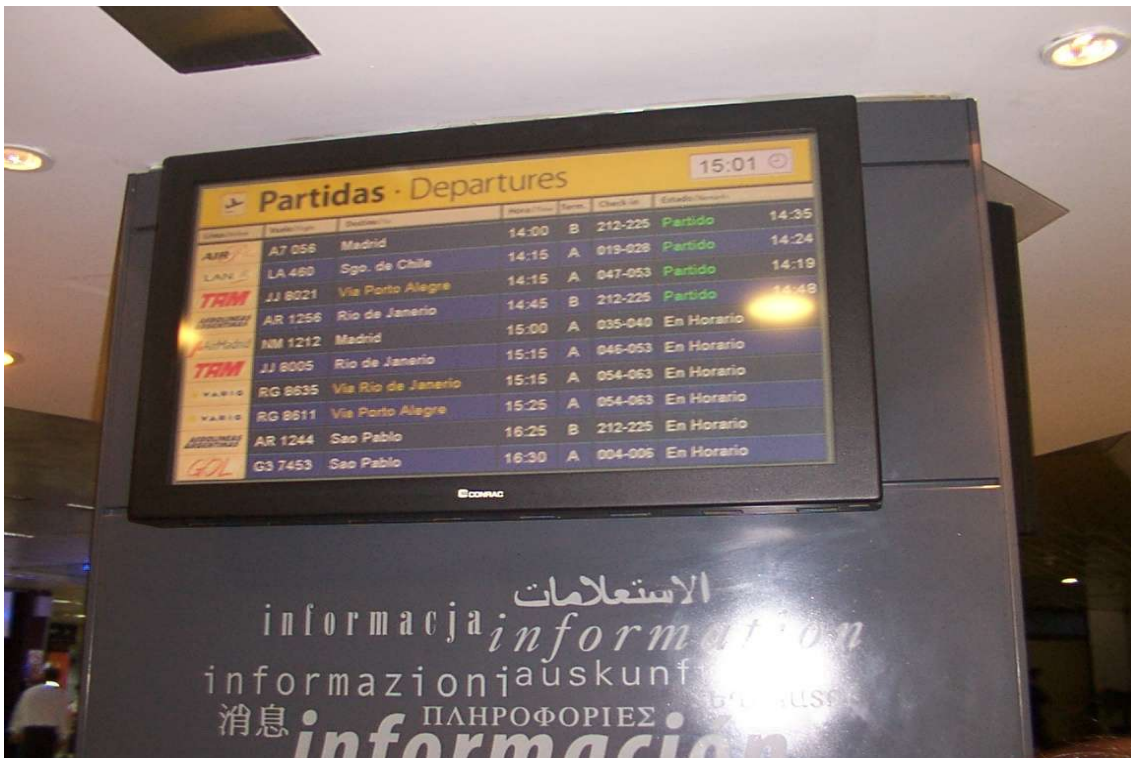
8- Cartel electrónico que aparece en el mostrador de informes y en todos los sectores de butacas de espera, en el que se indica el nombre de la empresa, horario, terminal, si llega a horario, etc.
