**Tesis final de grado:
“Accesibilidad en transportes turísticos
y terminales”**

**Alumna: María Eugenia Monsalvo.
Director de tesis: Alfredo Conti.**

Fecha de entrega: 07/07/2005

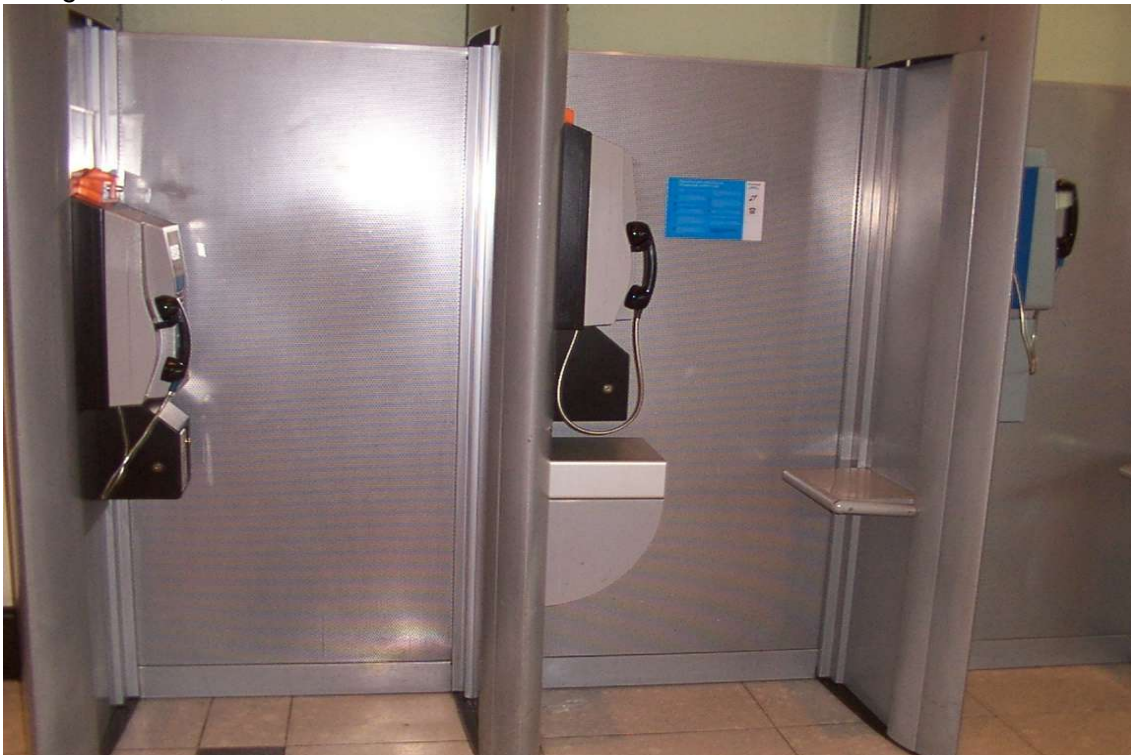
9- Teléfonos públicos: el primero de ellos más bajo, adaptado para personas en silla de ruedas o enanas. El segundo es un teléfono para sordos, con una especie de butaca que puede servir también de apoyo. El resto son teléfonos convencionales, con butacas de apoyo.

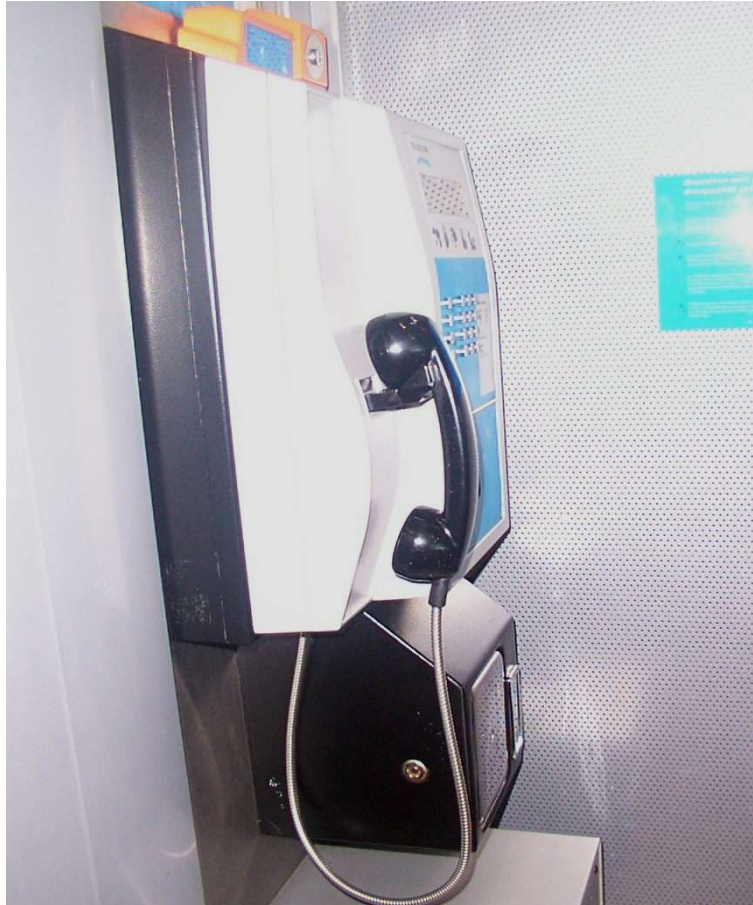
10- Teléfono para sordos visto más de cerca. Sólo hay uno en toda la terminal.

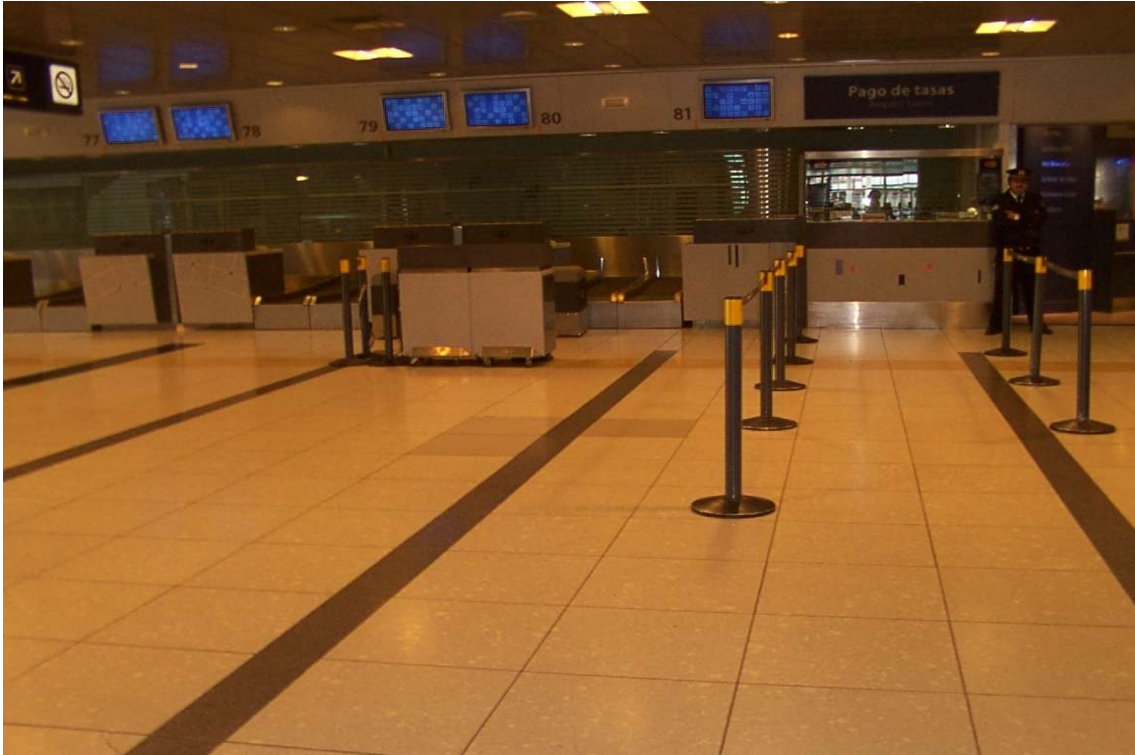
12- Mostradores de check in, con paneles de vidrio y superiores a 0,80 metros de altura. Vemos que delante de uno de ellos hay uno sin paneles, utilizado para atención de discapacitados.

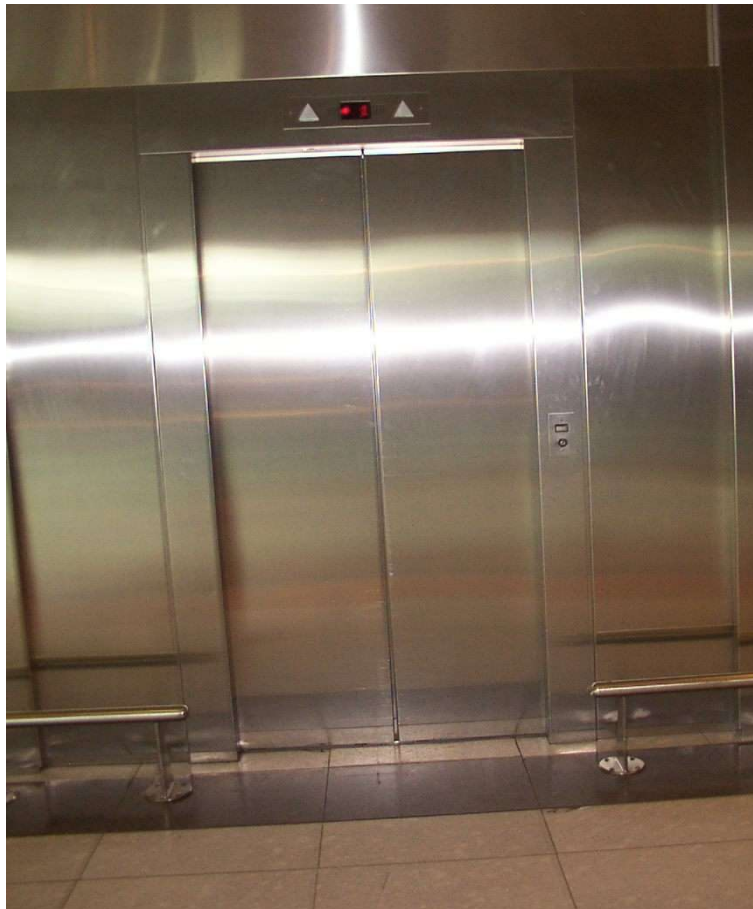
13- Puerta del ascensor de la terminal, con botonera de llamada baja.

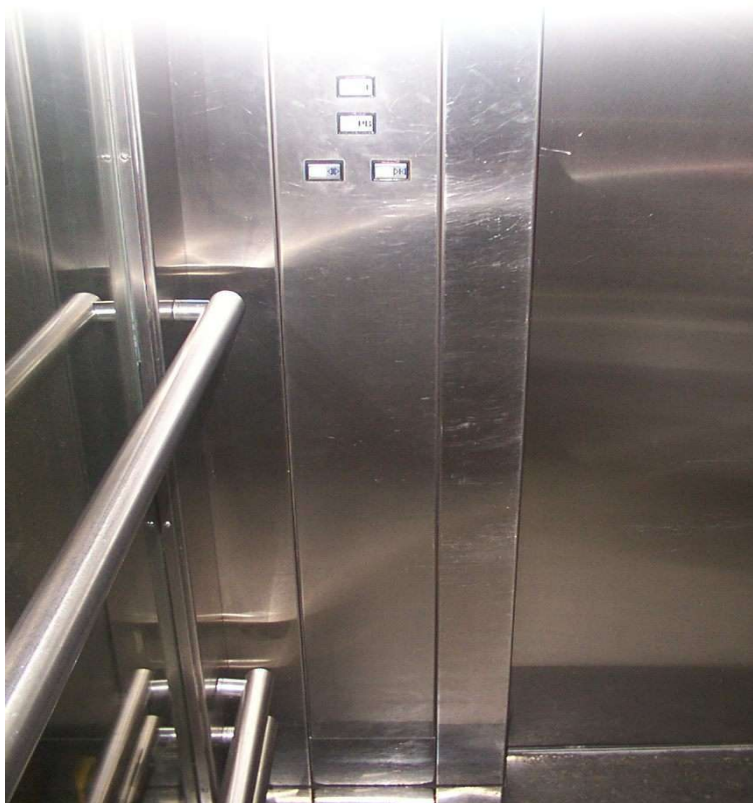
14- Interior del ascensor, el cual está provisto de barras de apoyo. Su botonera está dispuesta en forma vertical.

Los ascensores del estacionamiento son similares: varía el espacio (son más amplios).

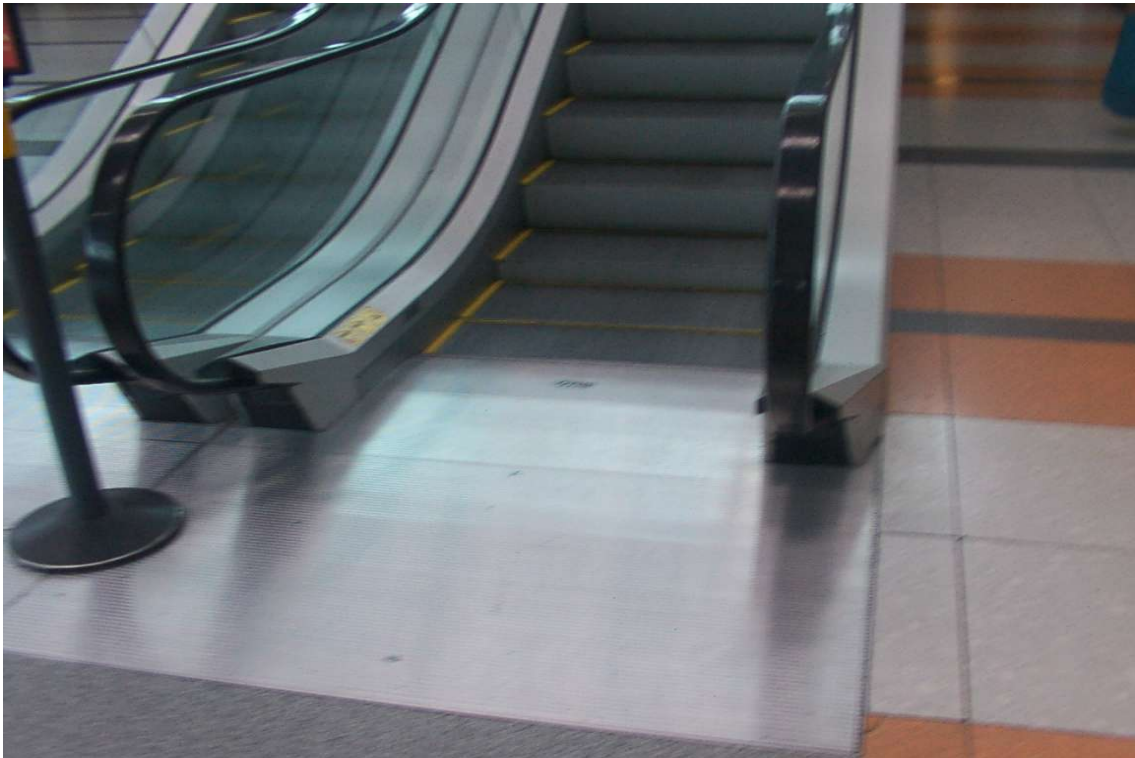
16- Solado de relieve y color contrastante, en este caso al comenzar la escalera mecánica.

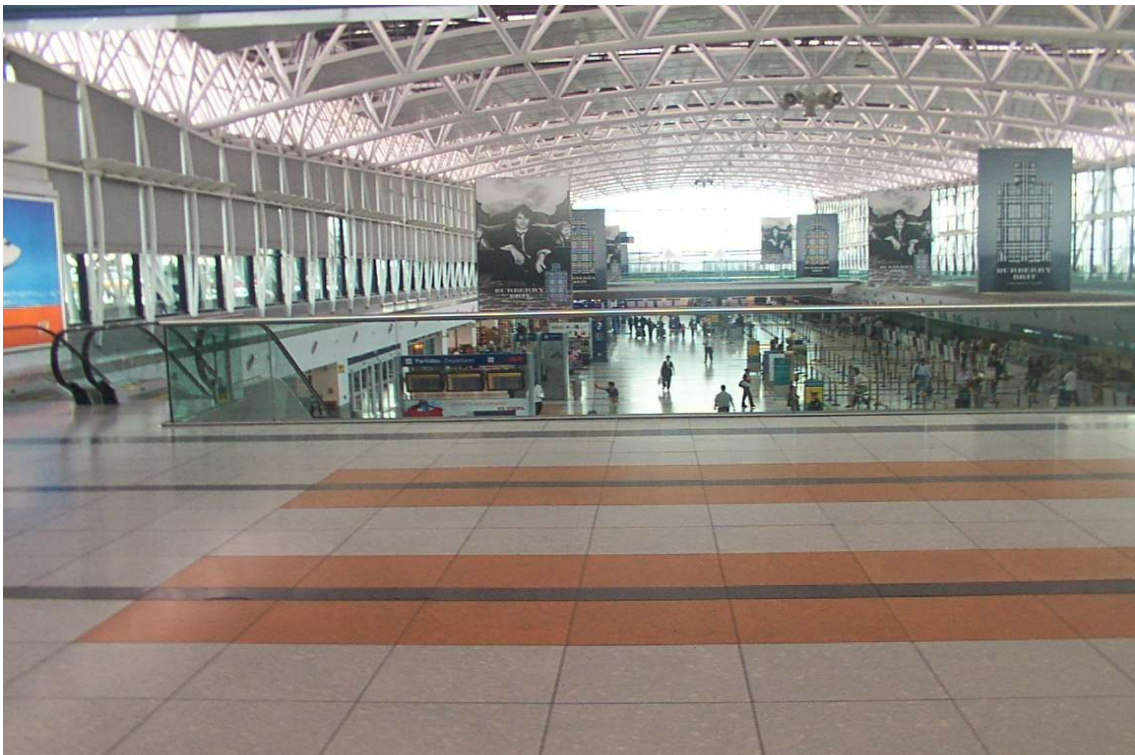
17- Planta alta de la terminal, también con solado liso sin roturas ni irregularidades.

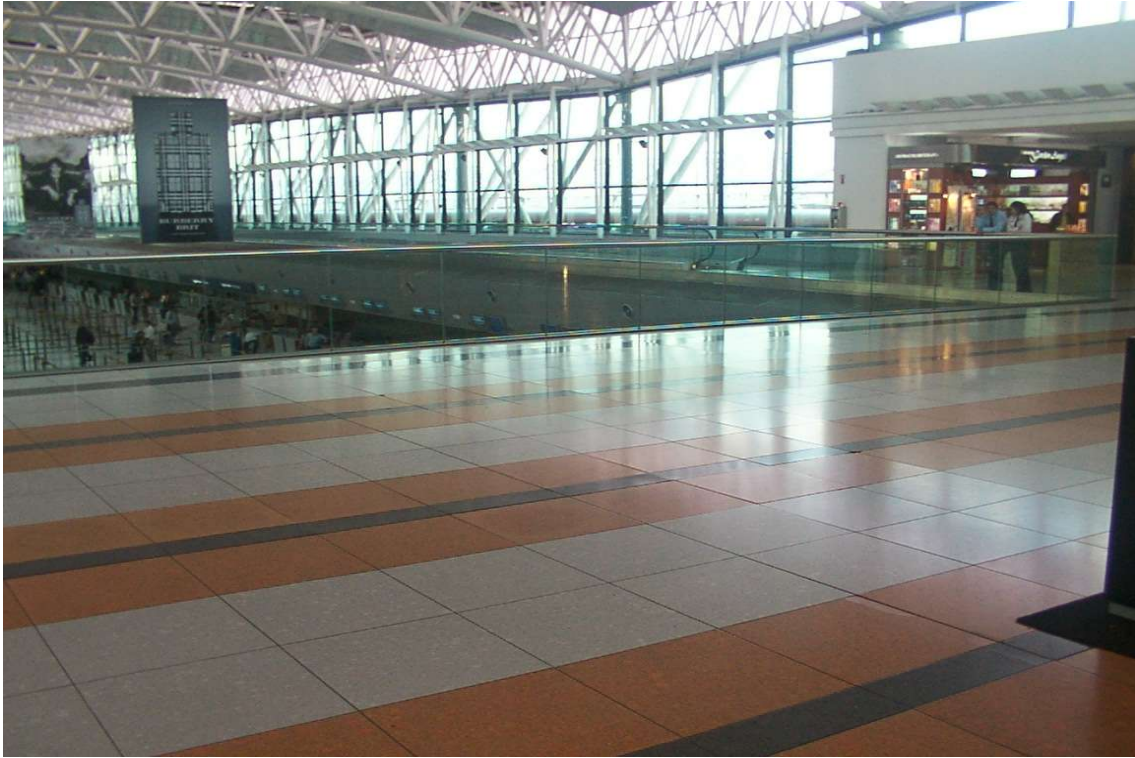
18- A la derecha de esta imagen aparece la cinta transportadora mecánica, la cual tiene al comenzar y finalizar la misma un espacio de solado de relieve y color contrastante.

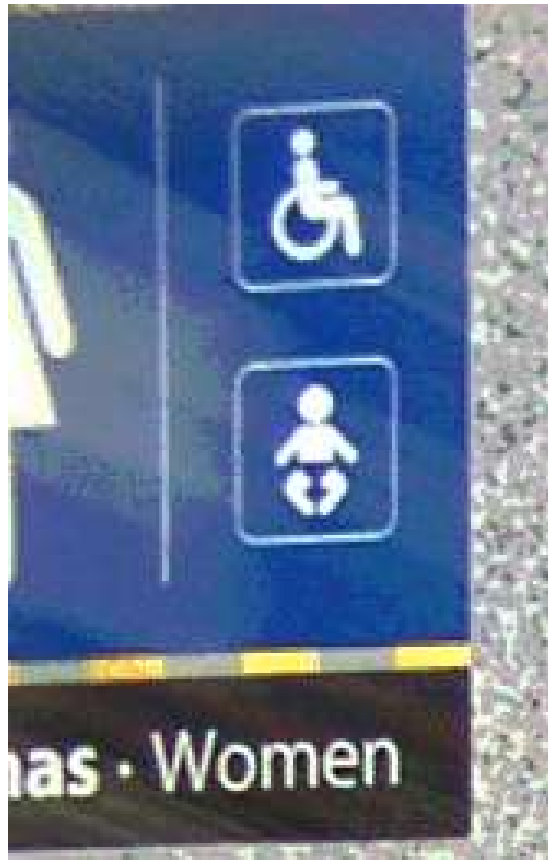
19- Cartel indicador de sanitarios: todos provistos de cambiadores para bebés y de un retrete accesible.

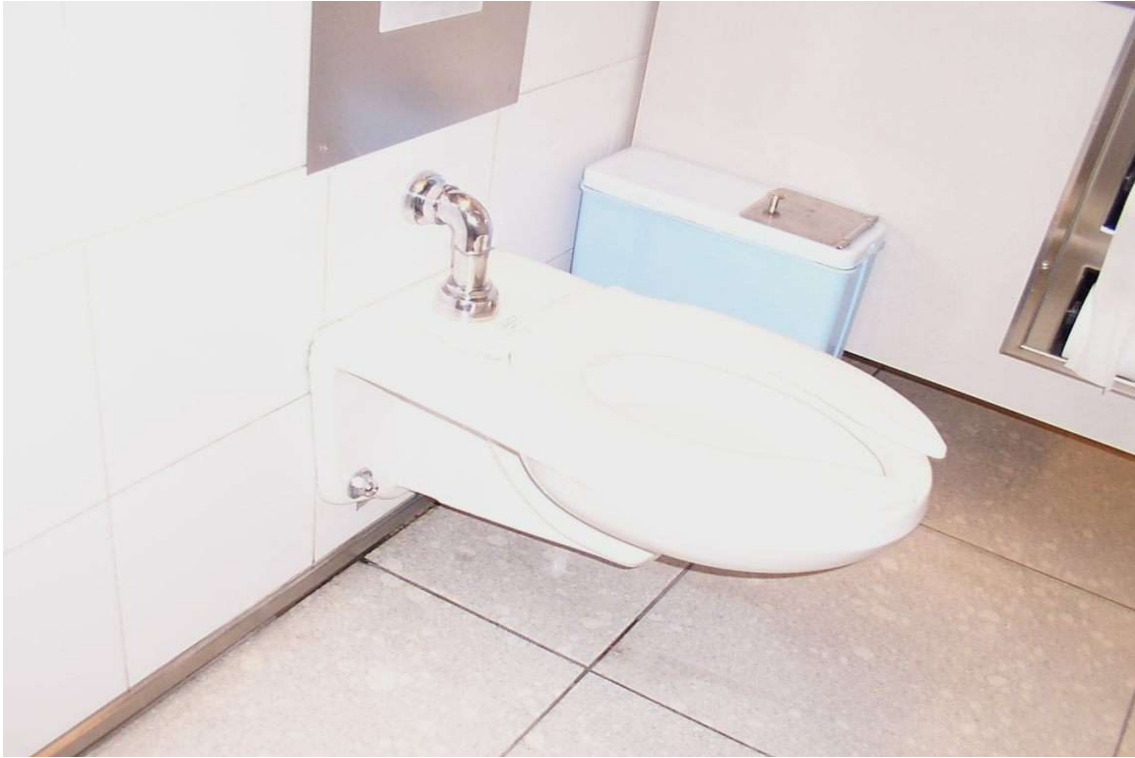
20- Interior del baño adaptado, vemos que la altura del inodoro es la adecuada, y que todos los elementos necesarios están al alcance.

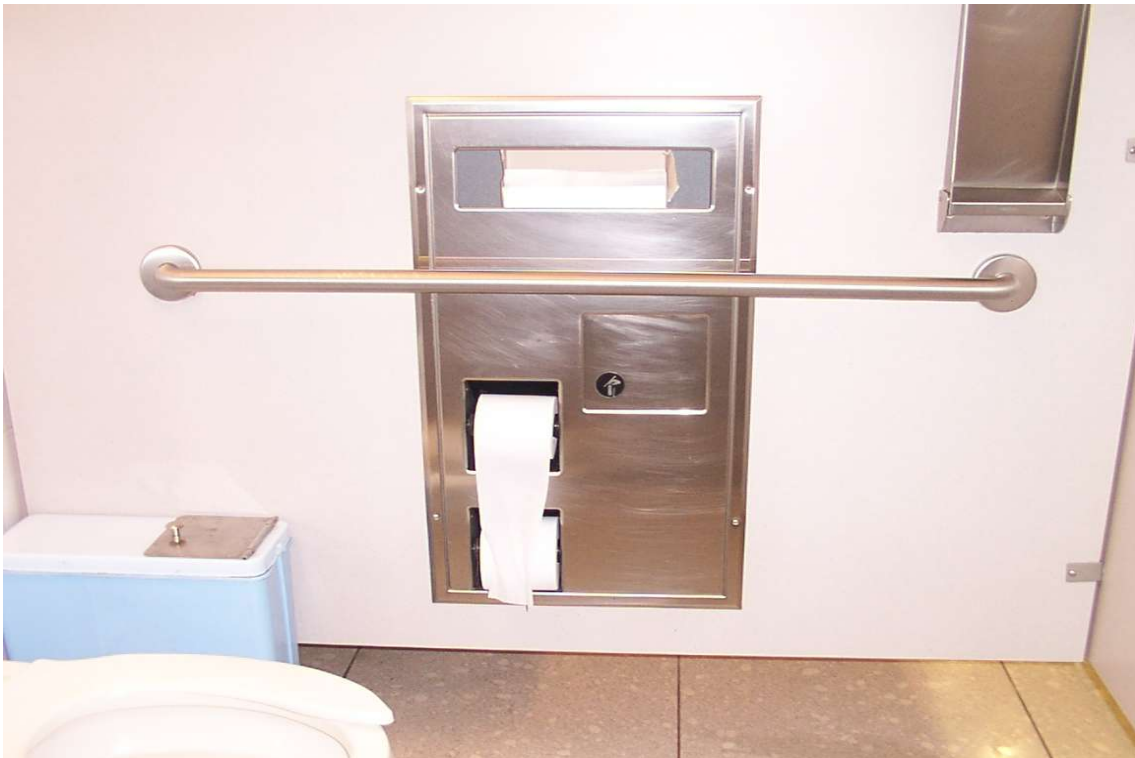
21- Barra de apoyo en el sector donde se localiza el papel higiénico.

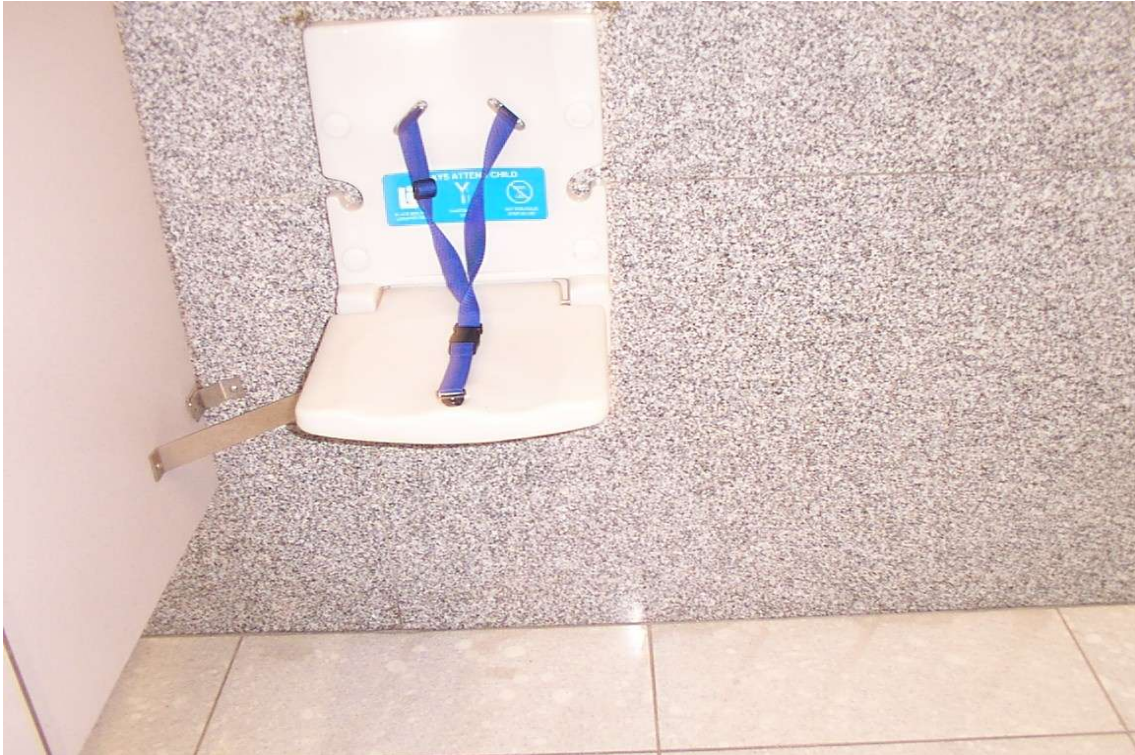
22- El sanitario adaptado consta de un asiento con sujeción para bebés y niños pequeños.

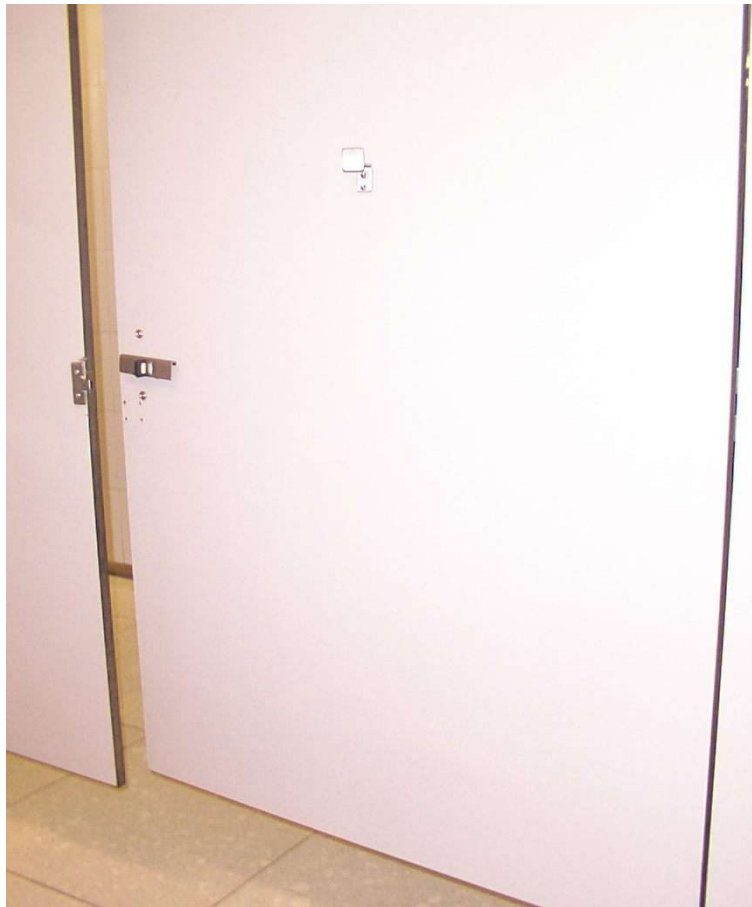
23- Puerta del sanitario accesible: superior a 0,80 metros de ancho, abre hacia afuera. El herraje y el gancho de colgar están a una altura apta para un usuario de silla de ruedas.

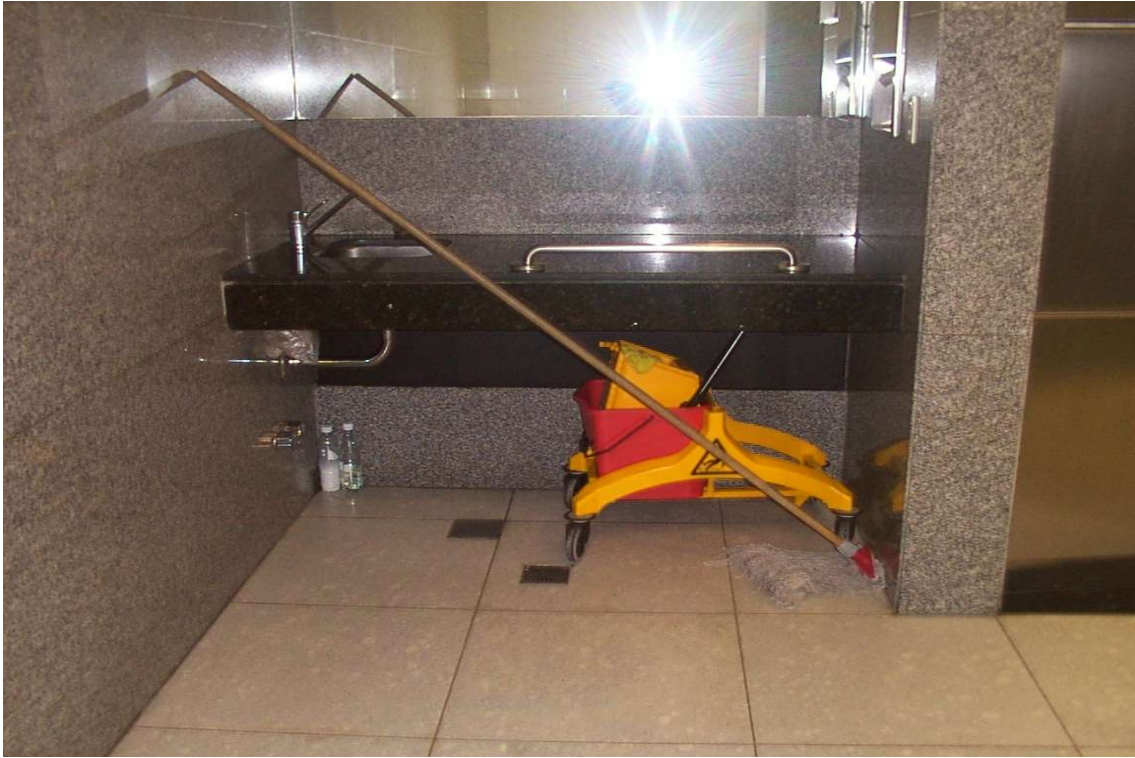
24- El lavabo se halla fuera del retrete adaptado, tiene una barra de apoyo, espacio para colocar debajo la silla de ruedas y una canilla facil de accionar (automática). El espejo no está inclinado.

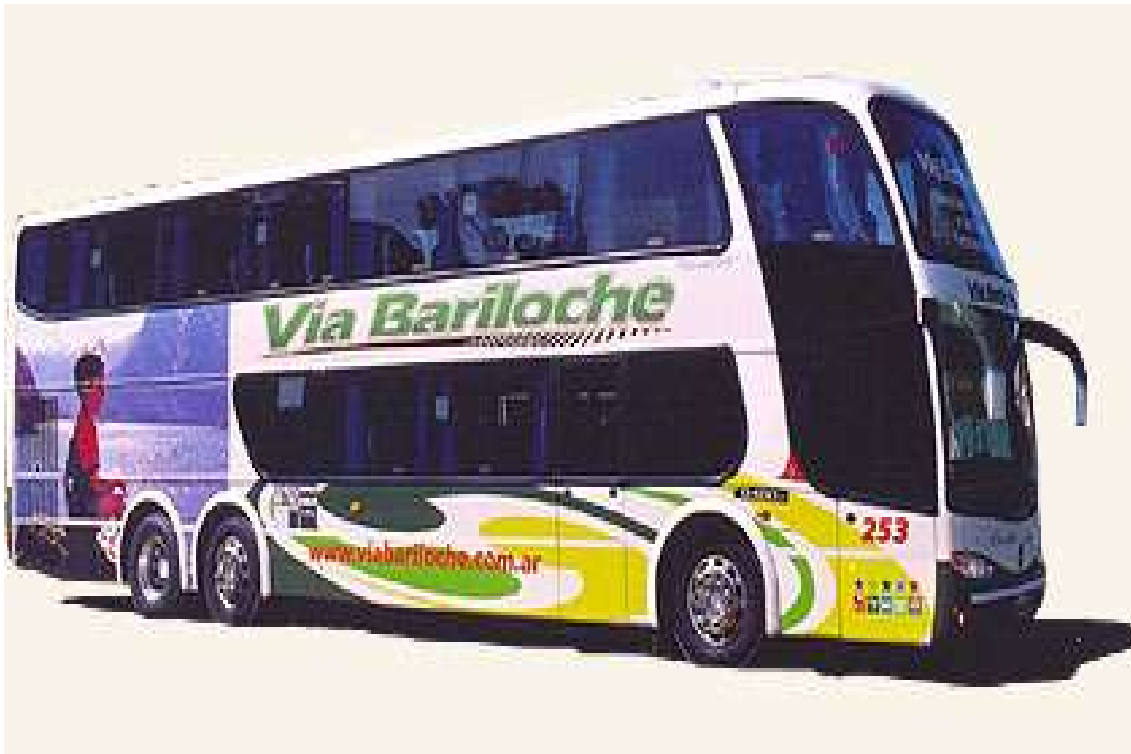
1- Vista exterior de una de sus unidades: todas son de piso doble, las personas discapacitadas viajan en el primer nivel. Vemos el ancho de la puerta, el cual no permite el paso de una persona en silla de ruedas, es por eso y por la falta de medios de elevación como rampas u alternativos que se la sube en forma manual.

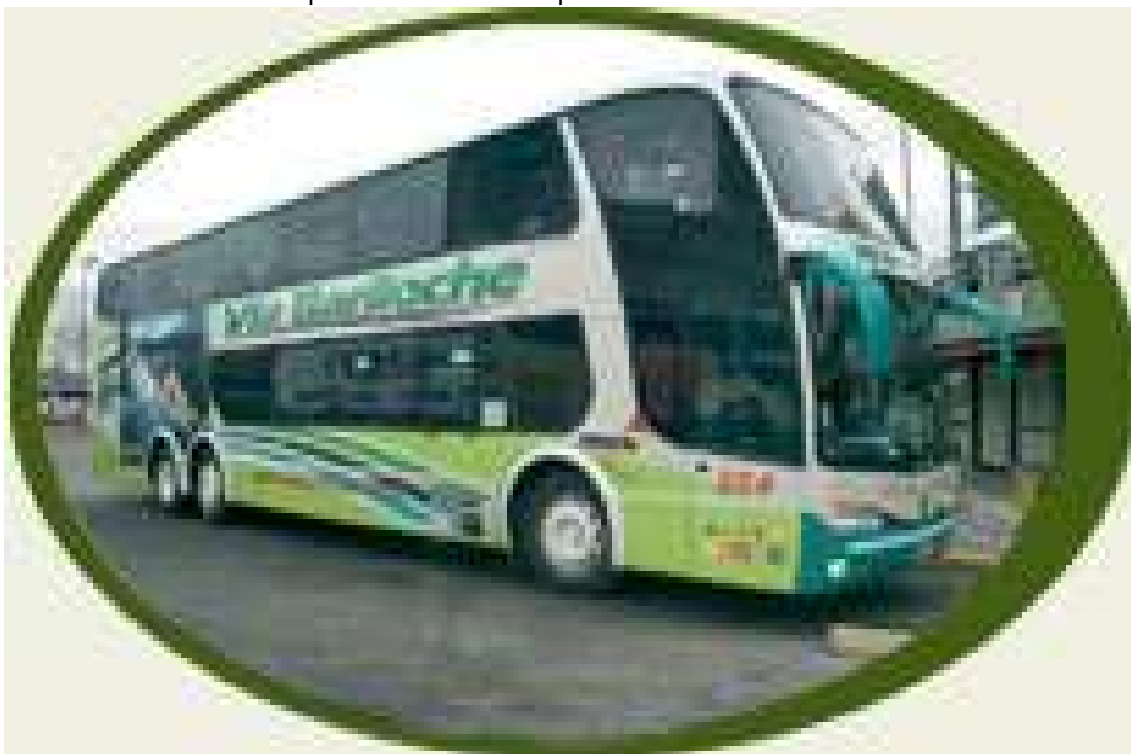
2- Otro coche de similares características.

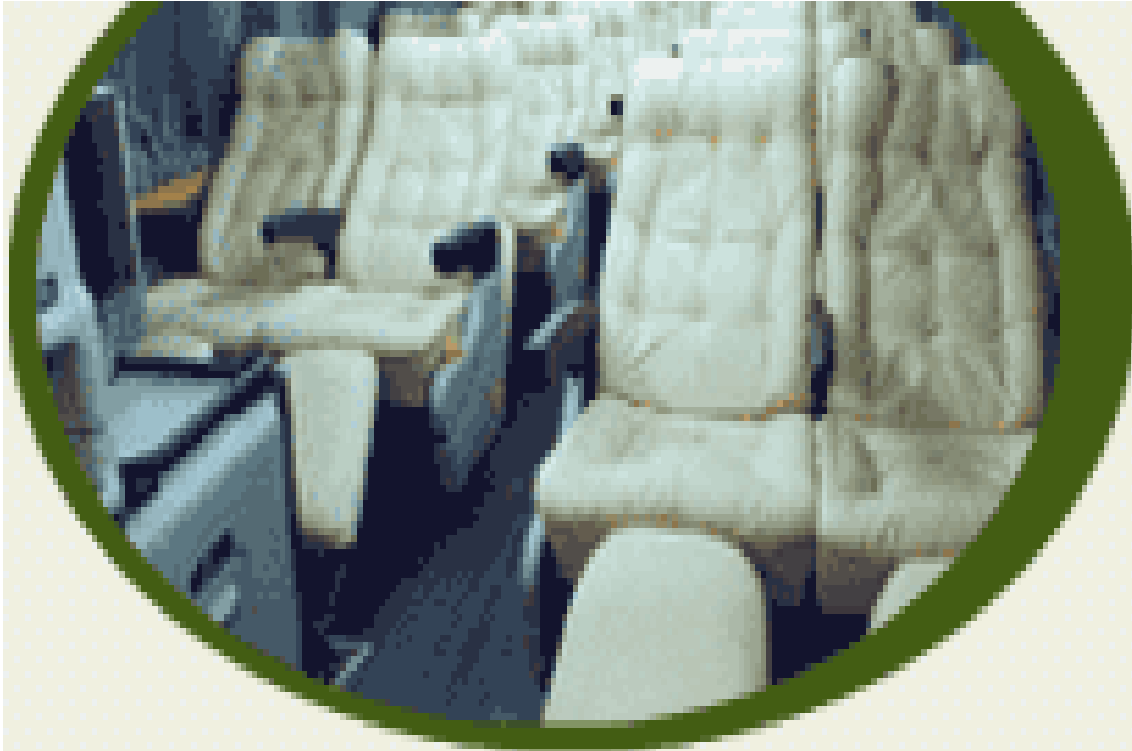
3- Foto obtenida de la web de la empresa Vía Bariloche donde se muestra el interior del coche Semicama. Observamos pasillos angostos y butacas amplias, de dos asientos de cada lado con apoyabrazos rebatibles.

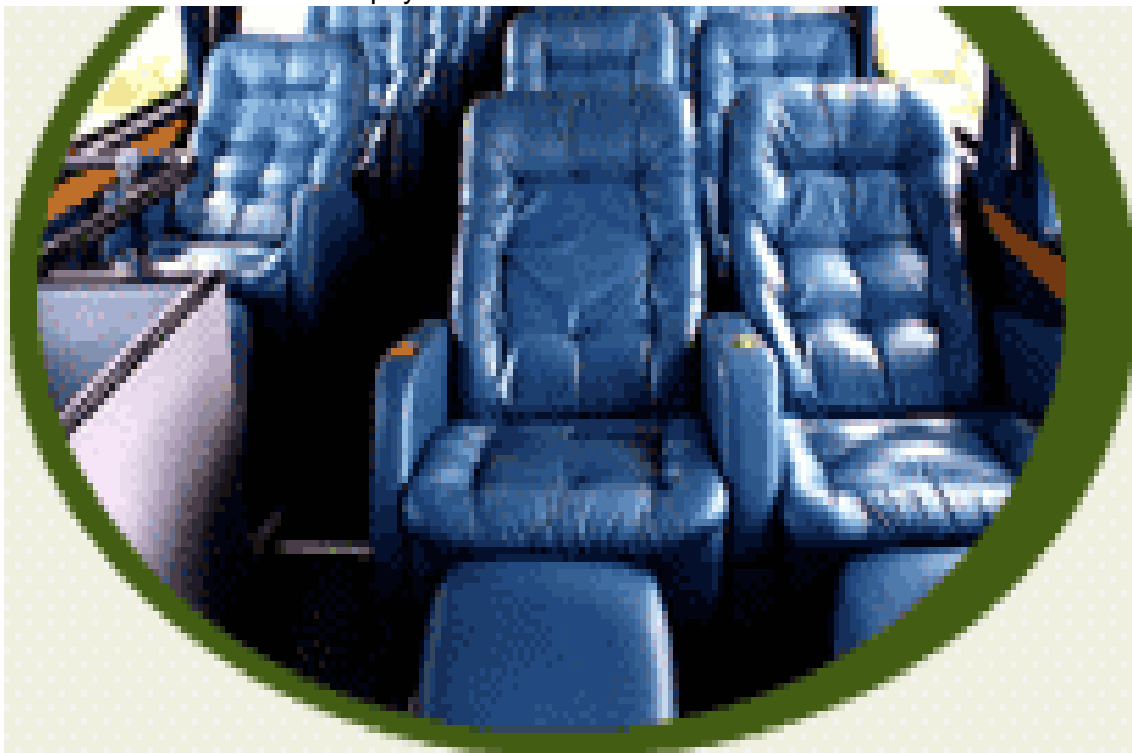
4- Foto del interior del servicio Ejecutivo, asientos más espaciosos, una butaca de un costado y dos del otro, con apoyabrazos no rebatibles. Barandas al costado de la escalera.

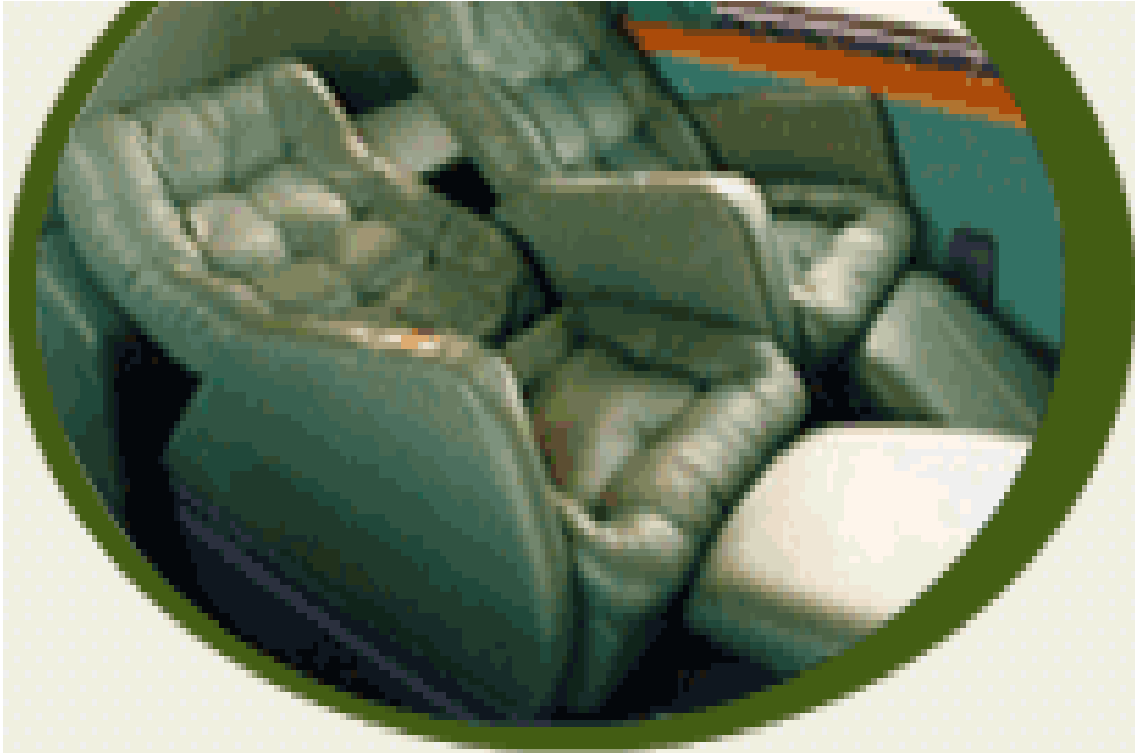
5- Servicio Tutto Leto, en el que las butacas se reclinan a 180 grados, con apoyabrazos no rebatibles.

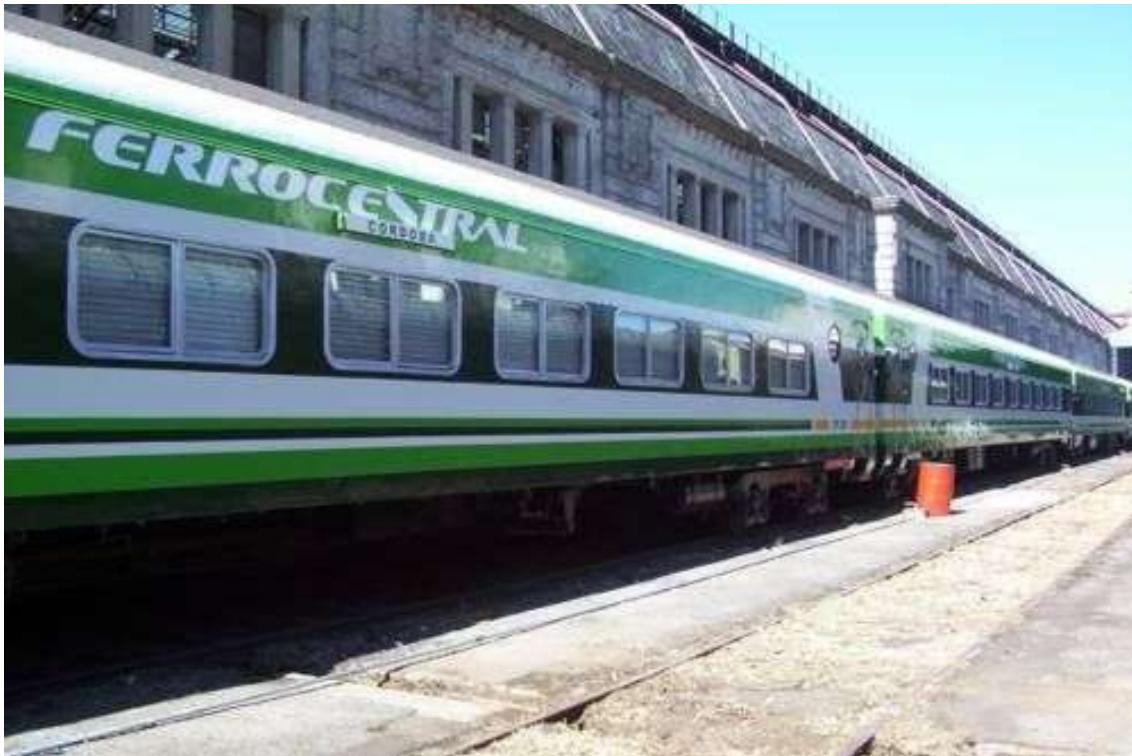
1- Vista exterior del tren donde puede observarse la distancia (en ancho) entre el borde del andén y los vagones, así como también la diferencia de altura entre la puerta de los vagones y el solado del andén.

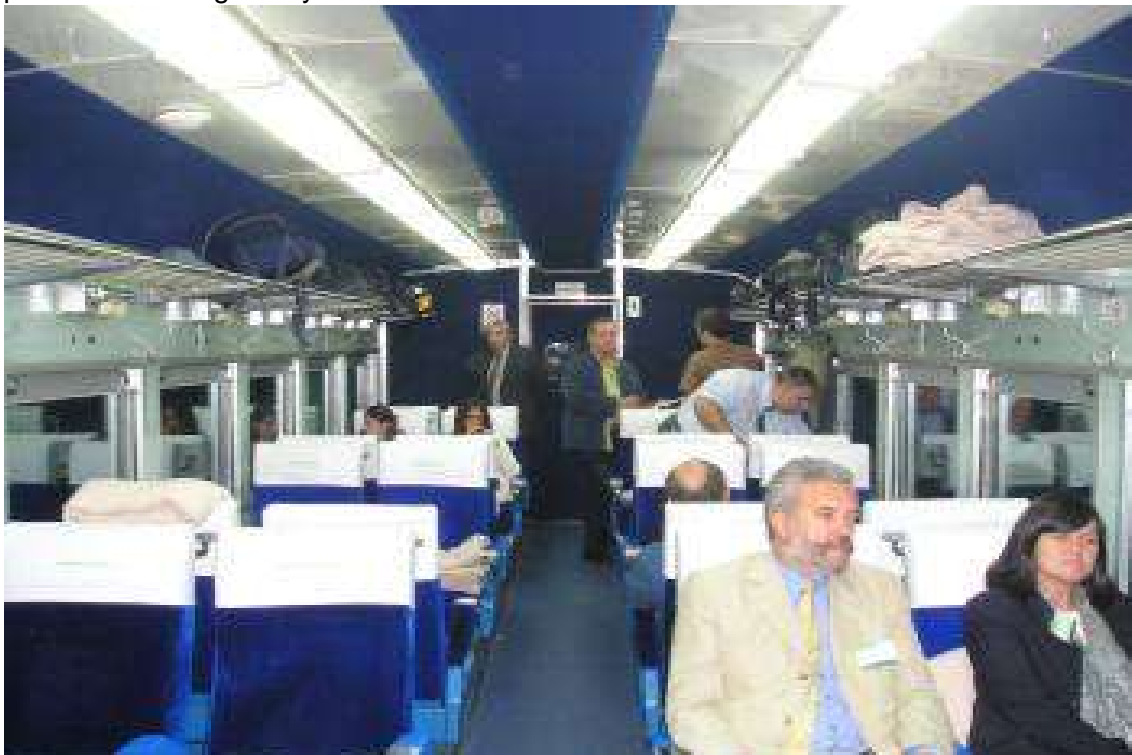
2- Interior del servicio Primera Clase, podemos observar el espacio en la parte superior de las butacas para colocar equipaje de mano, colocar trípodes, o sillas de ruedas plegables. Vemos también que los apoyabrazos de las butacas son rebatibles y que el espacio para circular por los pasillos en silla de ruedas no es apto.

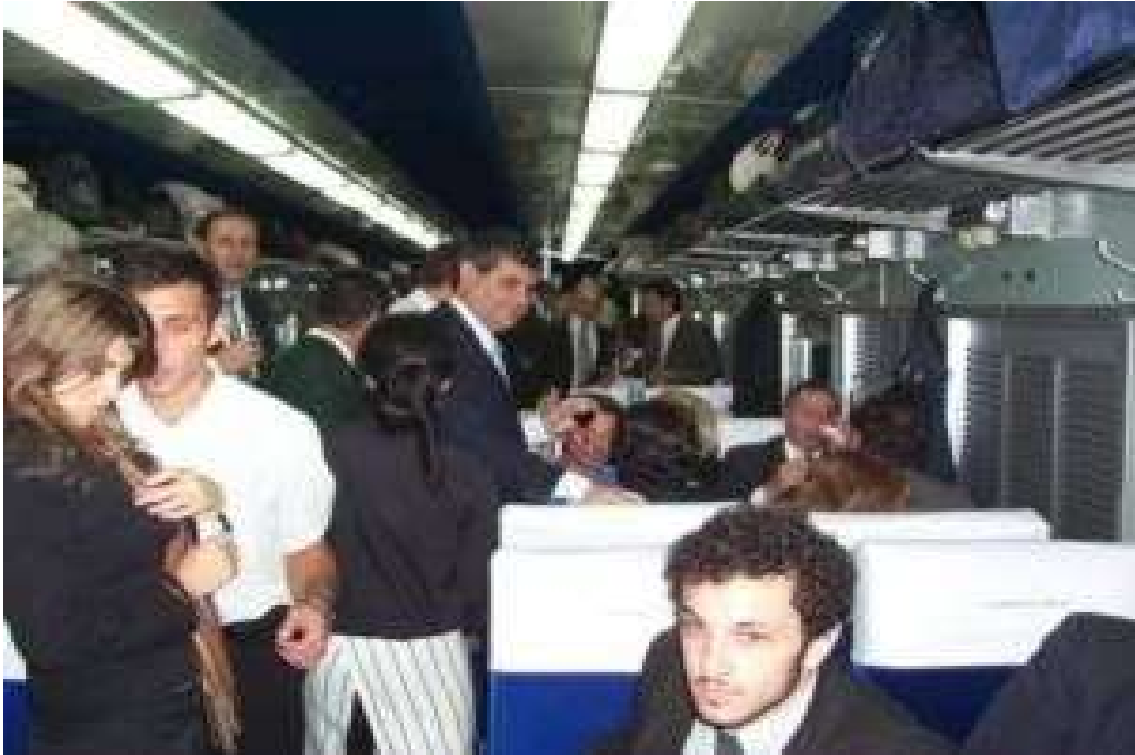
3- Esta fotografía, similar a la anterior muestra más de cerca que además del espacio para colocar objetos en la parte superior, existen ganchos en los costados donde podrían colgarse, por ejemplo, bastones y muletas.

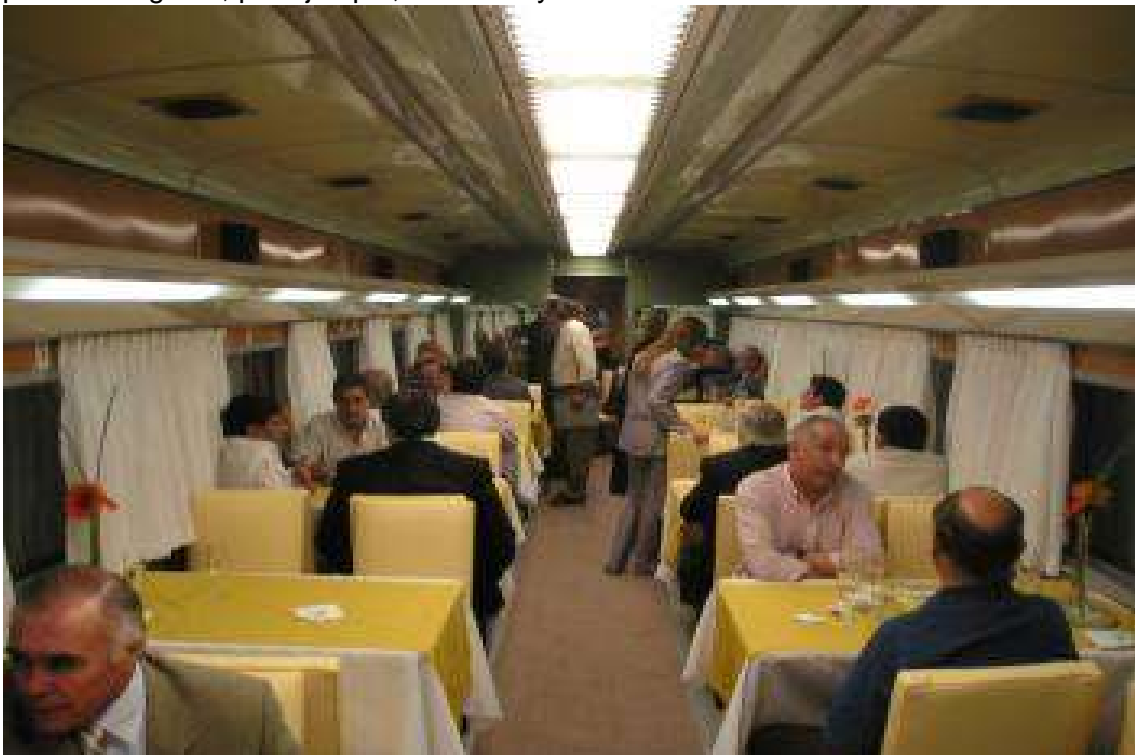
4- Imagen del vagón donde se encuentra ubicado el restaurante, como apreciamos, ni en esta imagen ni en las anteriores hay barandas de sujeción.

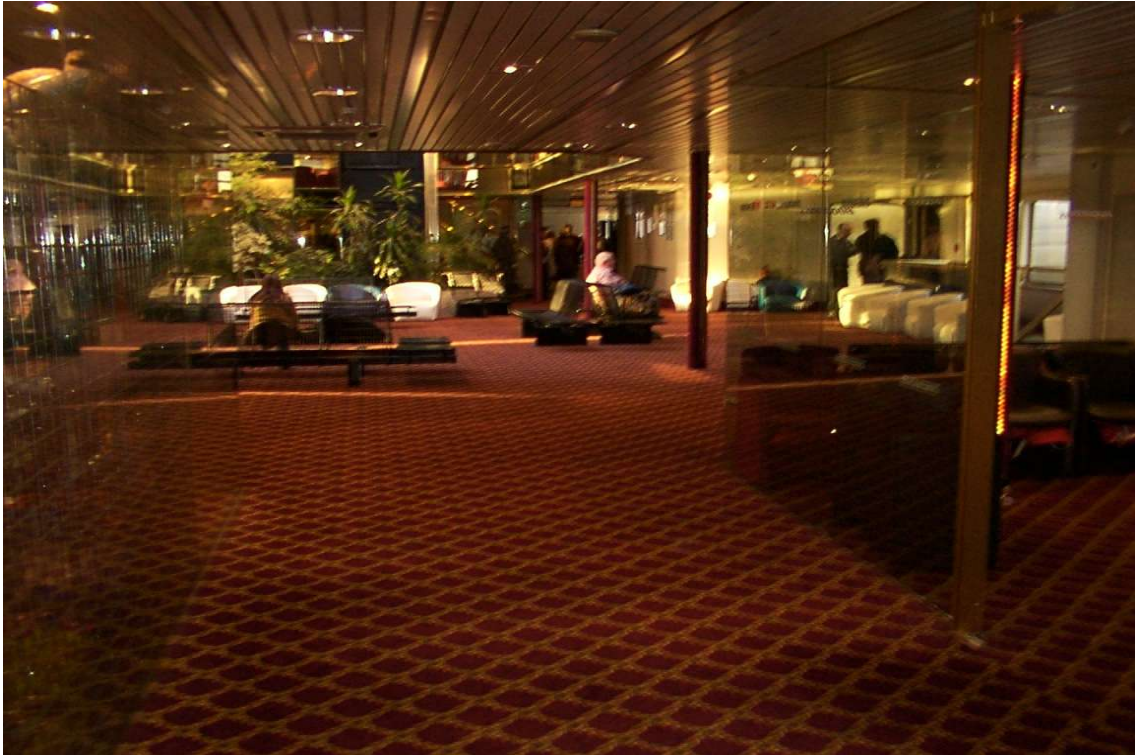
1- Esta imagen muestra el piso alfombrado dentro del buque, que se repite en todos los sectores.

Los paneles de vidrio que vemos a los costados no están señalizados con colores fuertes. Butacas amplias.

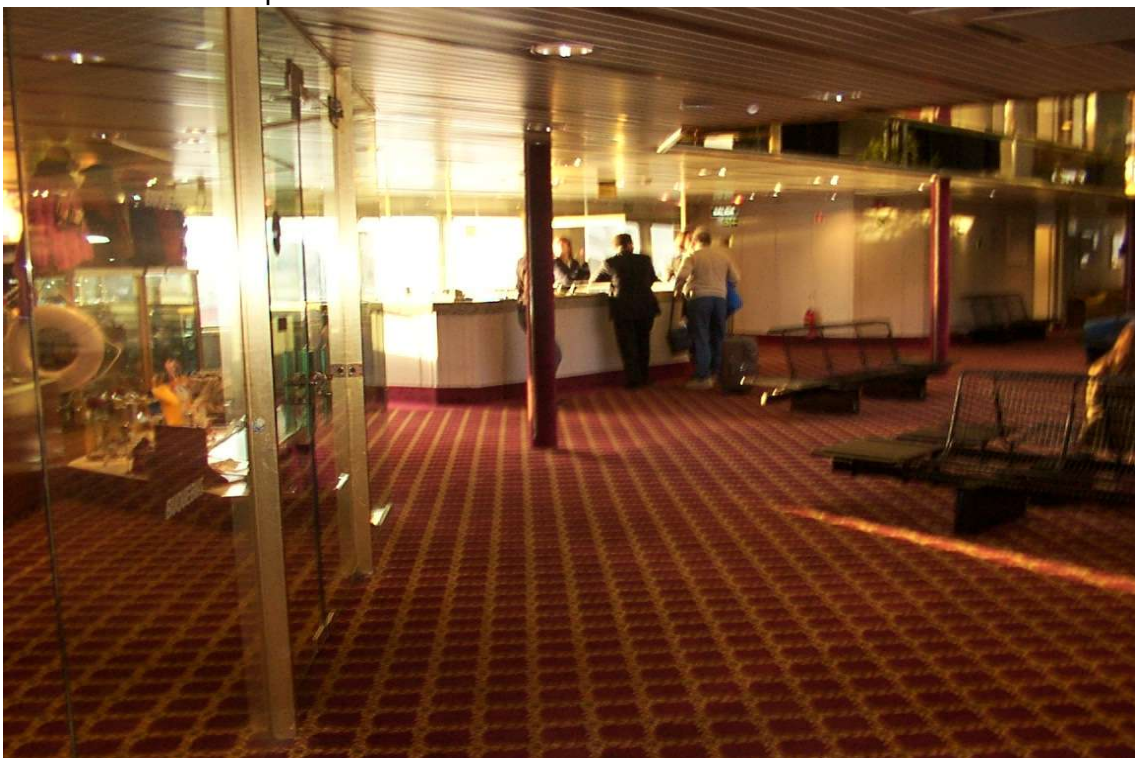
2- Mostrador de atención al pasajero dentro del buque, superior a 1,10 metros de altura, sin paneles de vidrio por encima del mismo.

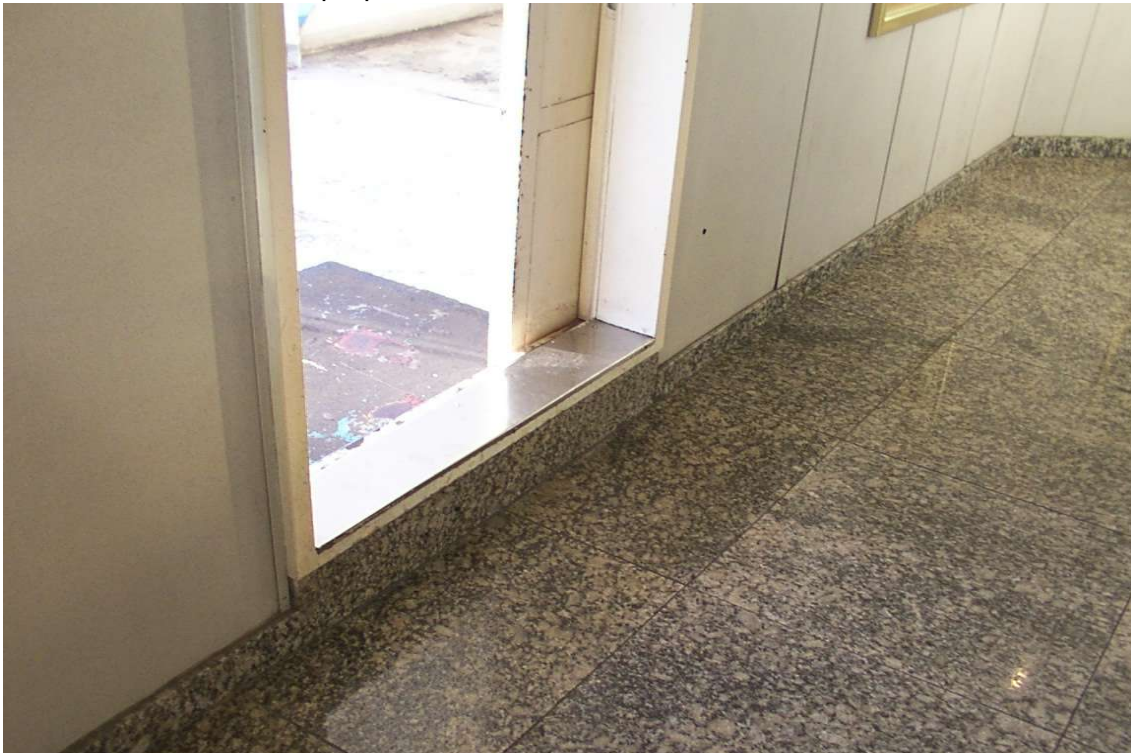
4- Puerta que comunica a la parte externa de la nave, la cual presenta un escalón y su ancho no permite el paso de una silla de ruedas.

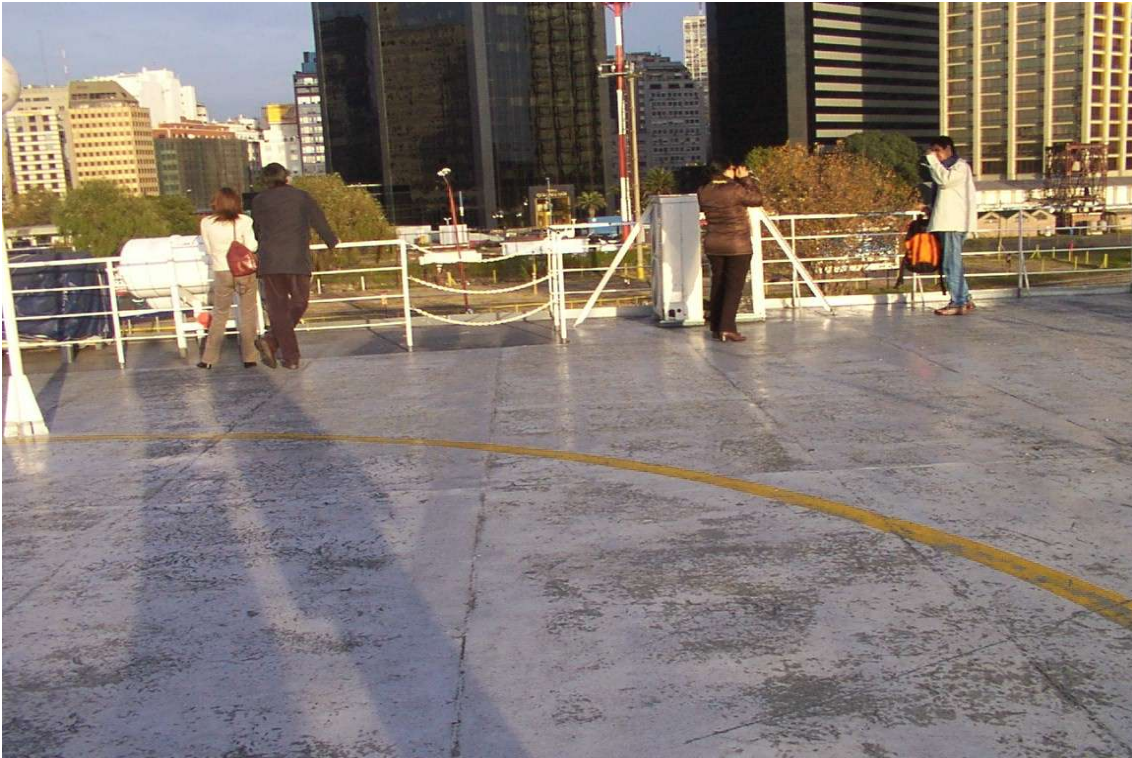
7- Algunos espacios tienen como medida de seguridad cadenas en lugar de baranda.
