**Tesis final de grado:
“Accesibilidad en transportes turísticos
y terminales”**

**Alumna: María Eugenia Monsalvo.
Director de tesis: Alfredo Conti.**

Fecha de entrega: 07/07/2005

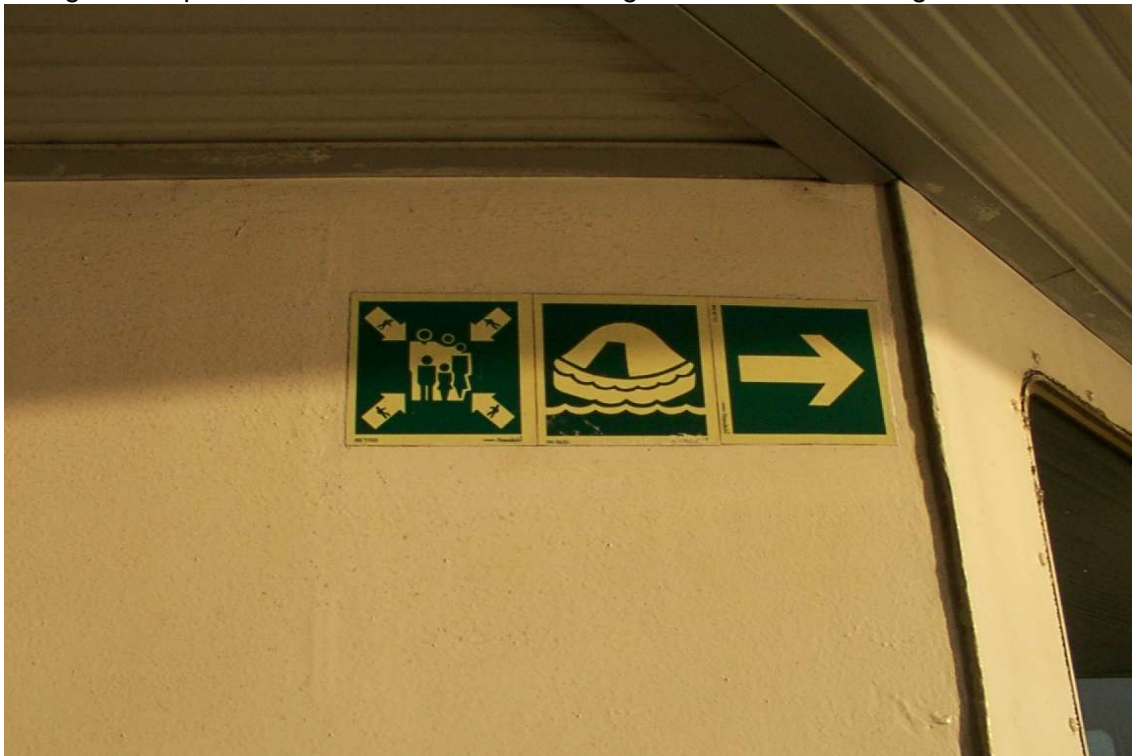
8- Este cartel con colores contrastantes y pictogramas aparece en diversos sectores del buque. Su significado es explicado en el video de presentación, pero éste no está subtulado ni su volumen es óptimo.

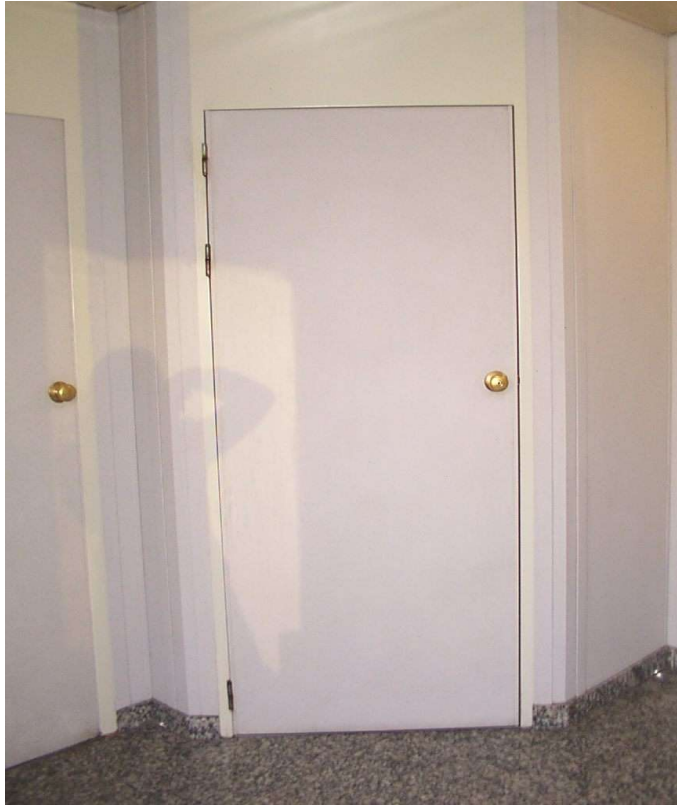
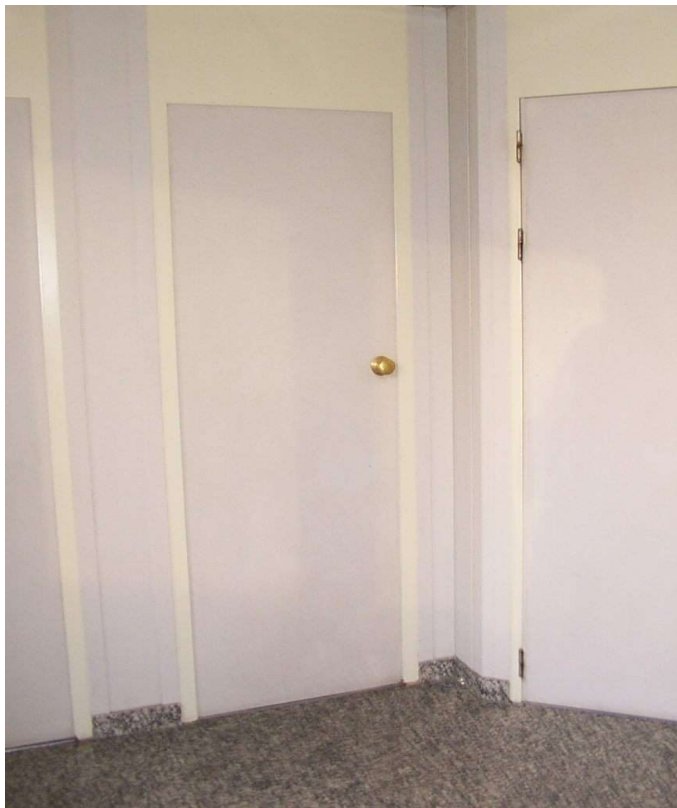
9- Estas dos fotos muestran los diferentes anchos de las puertas de los sanitarios. La puerta de la imagen superior podría permitir el paso de una silla de ruedas, pero dentro del sanitario no hay barras de apoyo ni inodoros adaptados.

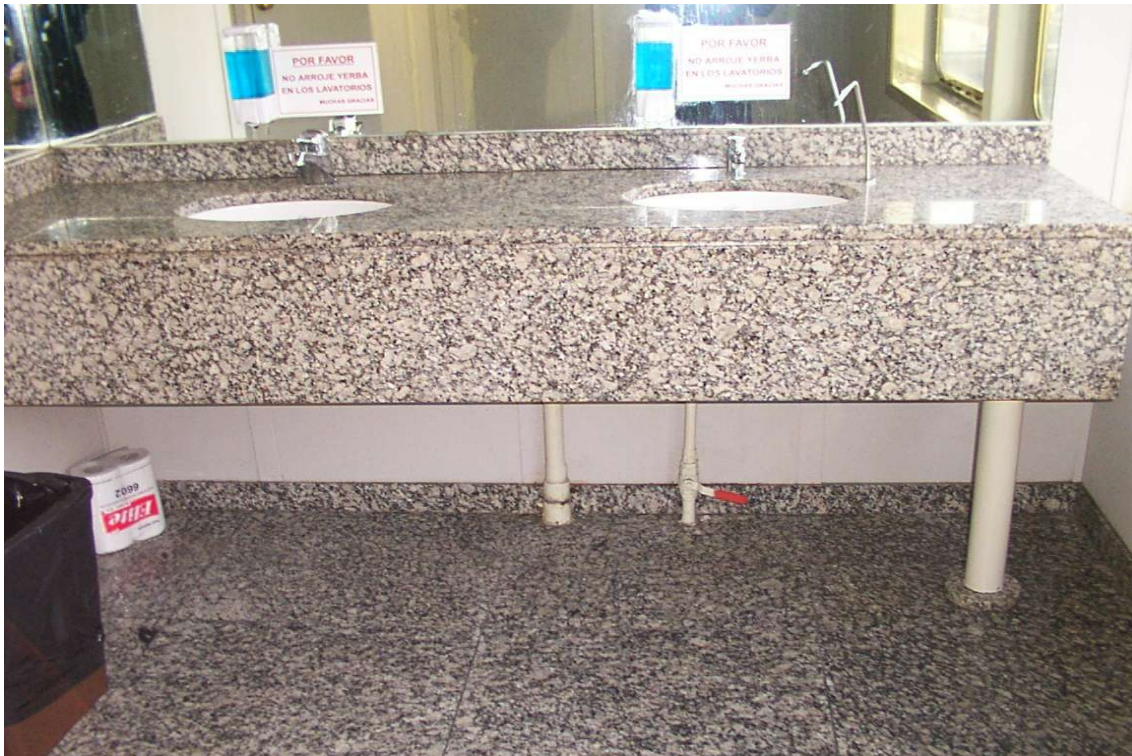
10- El lavavo del sanitario no permite su uso por parte de una persona en silla de ruedas o enana. El espejo no tiene ningún tipo de inclinación.

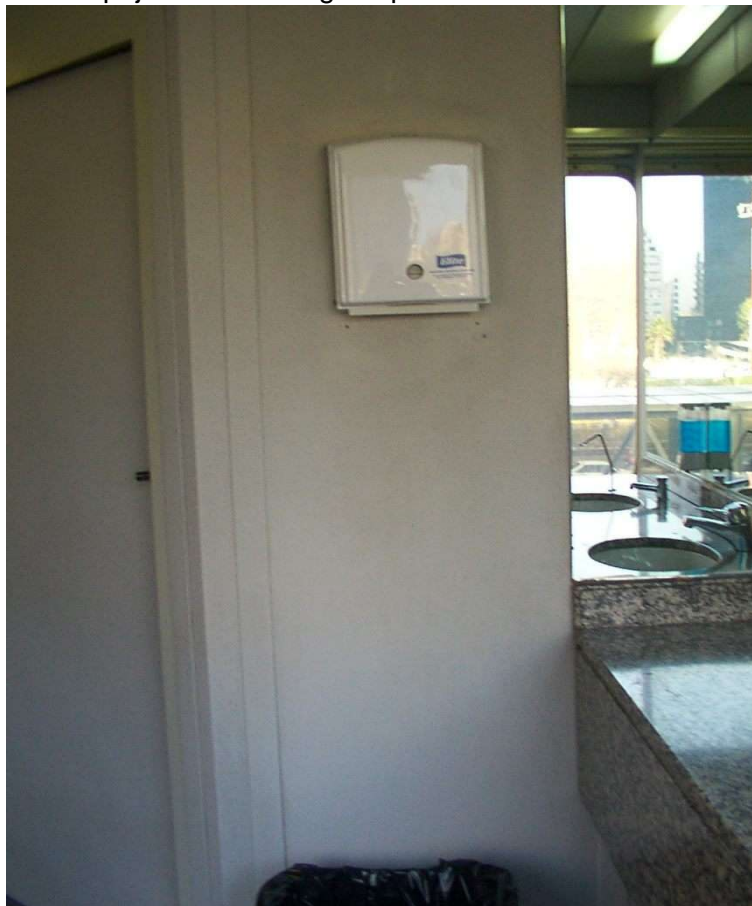
11- Lo mismo sucede con el secamanos: al estar demasiado alto respecto del solado, resulta inaccesible para una persona en silla de ruedas o enana.

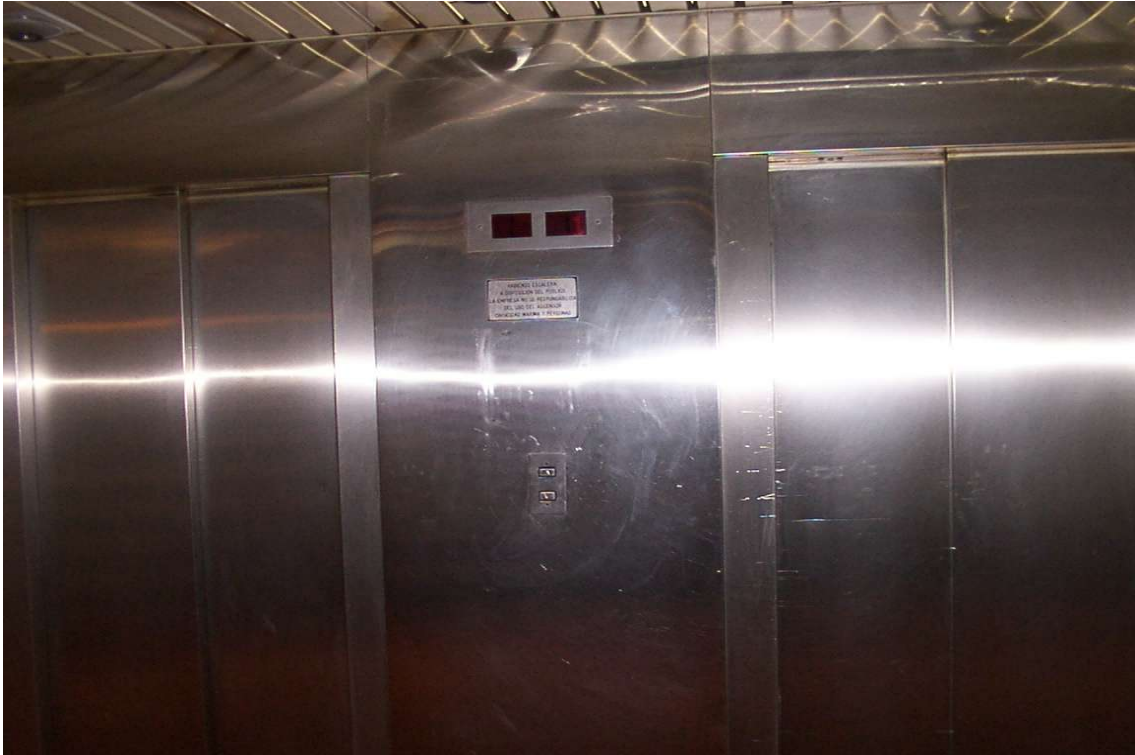
12- Ascensores: no hay pictogramas que así lo indiquen, la botonera no está a la altura adecuada para que una persona enana o en silla de ruedas pueda utilizarla. Consta de un cartel luminoso que indica el piso donde se encuentra, esto no es indicado con señales sonoras.

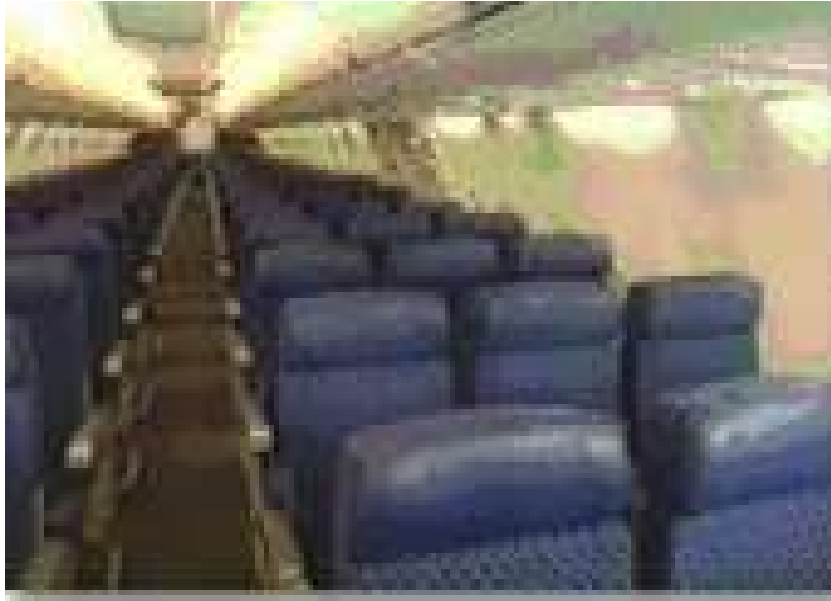
1- Foto extraída de la web, que muestra el sector Clase Económica de la compañía American Airlines: observamos pasillos angostos y butacas con apoyabrazos rebatibles.

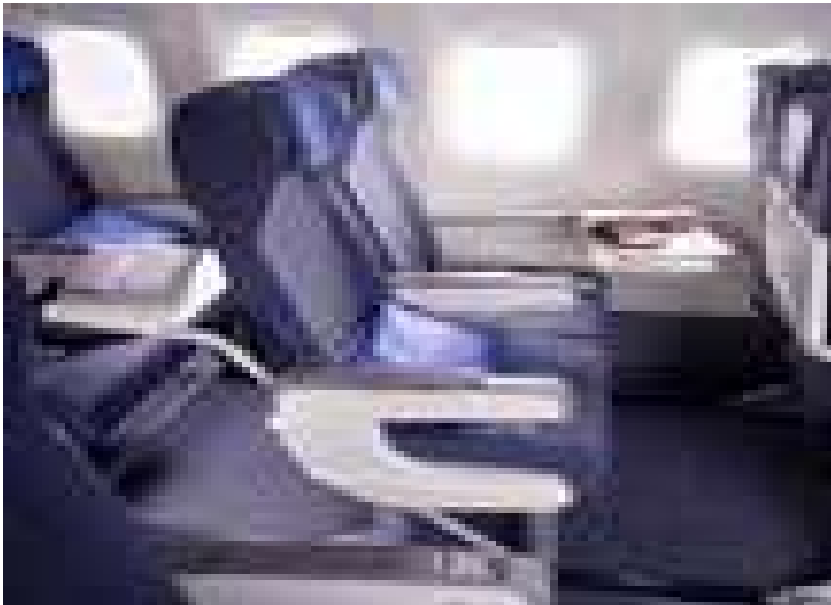
2- Butacas con apoyabrazos rebatibles en las butacas de United Airlines.
